# Idyll på Fagerholt! Vakkert restaurert villa med stor og frodig hage i sydhelling. Ny garasje

# Tilstandsrapport

gnr. 199, bnr. 12

Befaringsdato: 23.04.2025

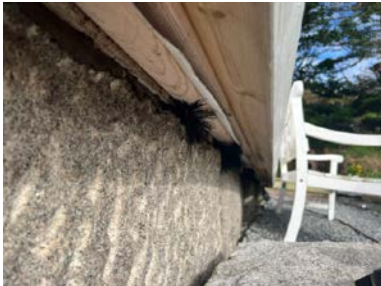
Det er ikke laget lufting i nedkant på vegger på vest og sørsiden av boligen og vindsperre mellom isolert utforing og opprinnelig kledning i bunn på veggen er ikke ivarettatt. Manglende lufting kan medføre at det oppstår råteskader på kledning og veggkonstruksjon, manglende vindtetting i bunn på veggen kan medføre trekk i isolasjonen slik at denne får redusert effekt.

Det er ikke laget lufting i nedkant på vegg på sør og vestvegg.

- Det må foretas tiltak for å lukke avviket.

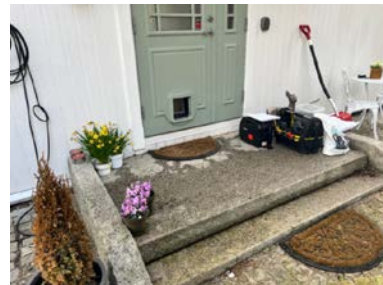
Kledningen er montert ned bak trappen, dette medfører økt risiko for råteskader på kledningen.

Kledningen er montert ned under overkant av trappen.

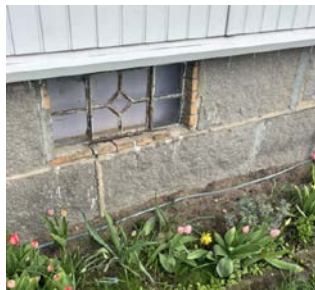
Noe løsnet stein rundt vindu, noen fuger er utbedret.
