Konvallvegen 6, 8683 TROFORS

**Innholdsrik familiebolig // 4  
soverom // 2 Bad/wc // Dobbel  
garasje // Fin beliggenhet og flott  
utsikt**

# Tilstandsrapport

Befaringsdato: 25.04.2025

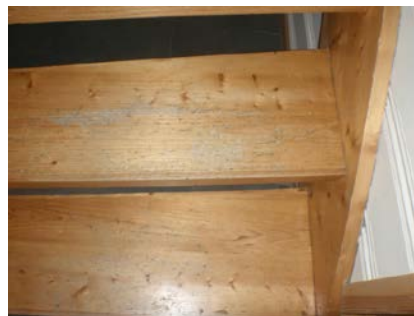
Lakslitte overflater trapp

Sliping og lakking bør vurderes.

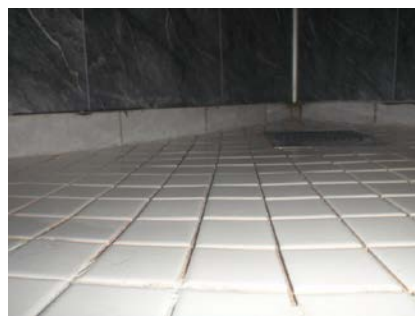
Manglende fugemasse i dusjnise, gjelder fuging mellom fliser på gulv samt silikon i overgang vegg og gulv.

- Fuger bør skiftes ut.

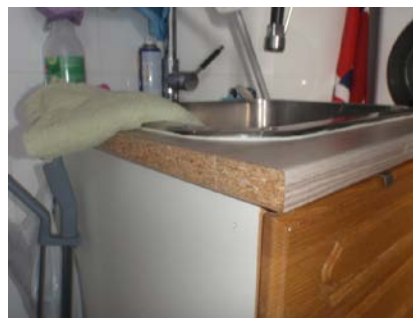
Endelist mangler på benkeplate

Reparasjon av skrog og montering av endelist.

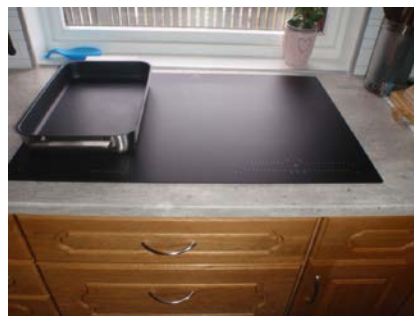
Ny koketopp som er skiftet i senere tid

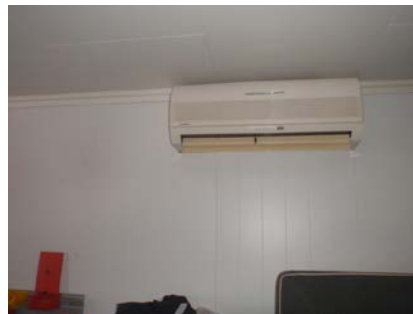
Nærmere undersøkelser av varmepumpe må utføres.

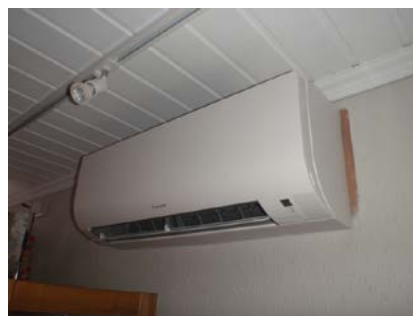
Det er installert luft til luft varmepumpe med innedel i stue i 1.etg.

Luft til luft varmepumpe med innedel i stue i Hovedetasje

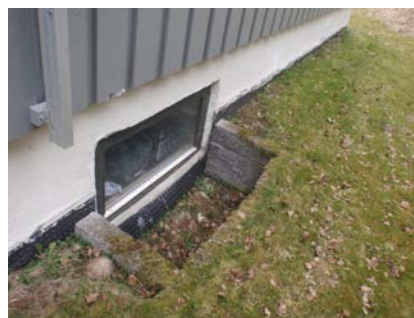
- Det mangler, eller på grunn av alder er det sannsynlig at det mangler, utvendig fuktsikring av grunnmuren ved kjeller/underetasje.
- Mer enn halvparten av forventet levetid på drenering er overskredet.
- Det er avvik:

Manglende tetting mot lysgrav og manglende topplist på grunnmursplat.

- Tiltak for redrenering rundt boligen kan ikke utelukkes.
- Fuktsikring av muren må etableres inkl. klemlist.
- Lokal utbedring må utføres.
- Tiltak:

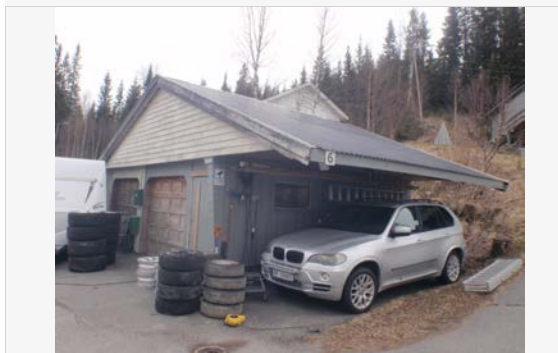
### Garasje

Støpt betonggulv er skadet og har ujevn overflate og har helning innover i garasje. Vann trenger inn i garasje og det var vann på gulv ved befarig.

Noe fuktskader og svertesopp på dør og porter. Sprekker og riss i murt ringmur. Garasjen "går noe med tele".

Det er ikke montert takfotbeslag, takrenner eller nedløp. Partielle råteskade på vindski og toppbord, skade på toppbord.
