Tilstandsrapport

Enebolig

Utsikten 2, 1890 RAKKESTAD

Befaringsdato: 17.02.2025

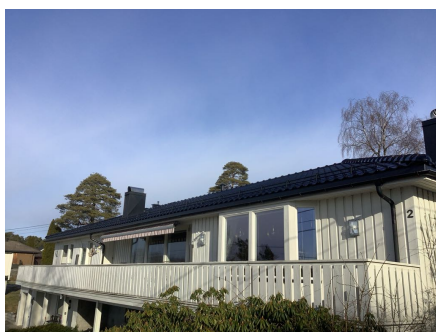
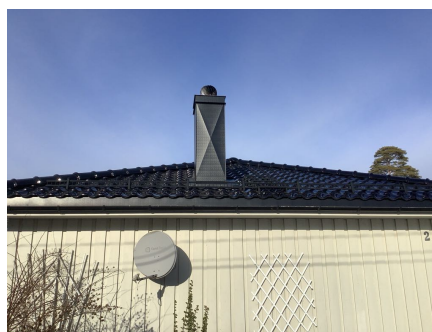
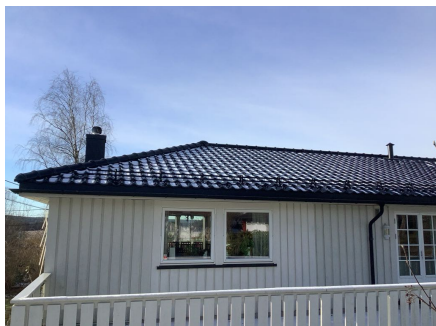
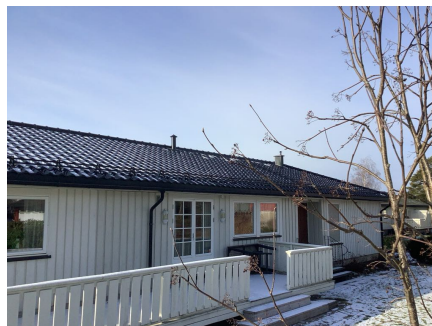
- Det er påvist spredte råteskader i bordkledningen.

- Råteskadet trekledning må skiftes ut.

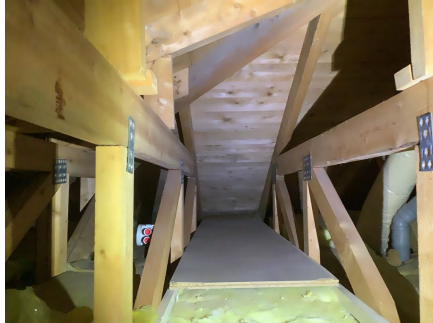
TG 1 Vinduer

- Karmene i vinduer er slitte og det er sprekker i trevirket.
- Utvendige beslagsløsninger er ikke fagmessig utført.

Det er ikke montert vannbrettbeslag på vinduer i underetasje, noe som øker risikoen for fuktinntrengning i veggen.

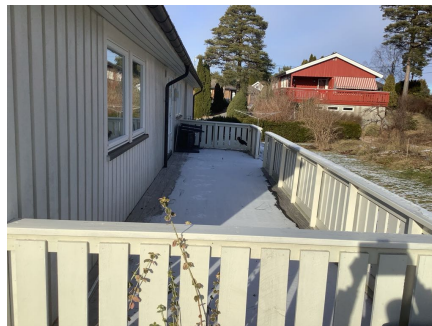
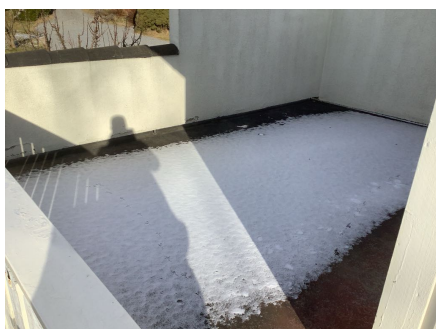
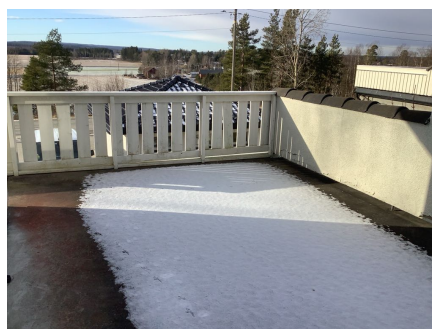
TG 2 Balkonger, terrasser og rom under balkonger - 2 - 3

Fra stuen er det utgang til terrasse med støpt gulv som fungerer som gulv over garasjen, og rekkverk av treverk og pusset Leca. 19 kvm.

- Det er ikke krav om utbedring av rekkverkshøyde opp til dagens forskriftskrav.
- Det bør foretas nærmere undersøkelser av balkong/terrasser når den er snøfri.

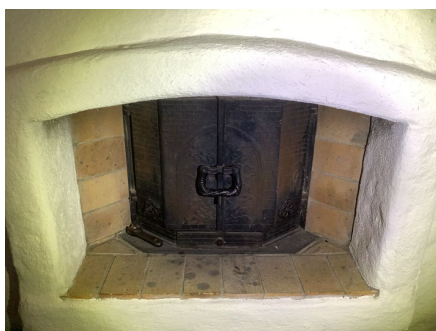
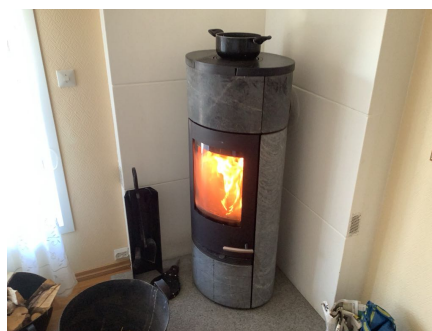
📍 TG 2 Pipe og ildsted - 2

Boligen har elementpipe og åpen peis.

- Det anbefales å montere ildfast plate under luker på pipe.

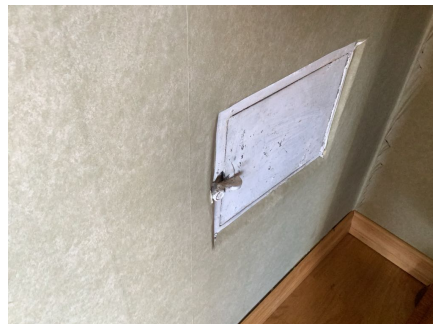
TG 2 Rom Under Terreng

Gulvet er av betong og har belegg. Veggene har betong/mur og plater. Hulltaking er foretatt og det er påvist avvik i konstruksjonen. Det gjøres oppmerksom på at innkledning av murkonstruksjoner under terrengnivå alltid er å betraktes som en risikokonstruksjon med fare for magasinerings av fukt.

- Det er gjennom målinger påvist høyt fuktnivå i trevegger i underetg./kjeller, det er derfor ikke foretatt hulltaking
- Det er påvist indikasjoner på noe fuktgjennomtrenging inn i kjellermur.

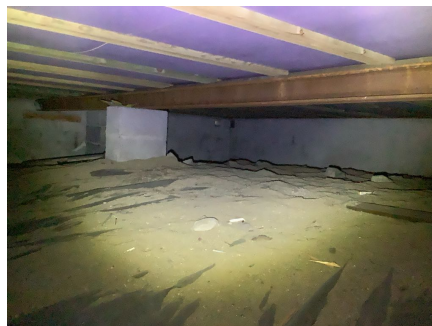
Mus har vært i isolasjon

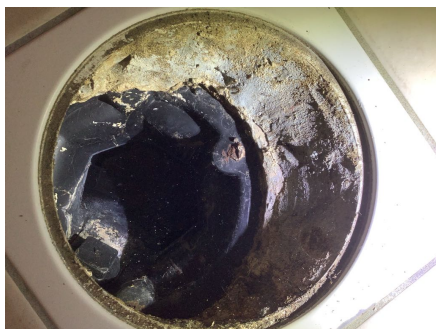
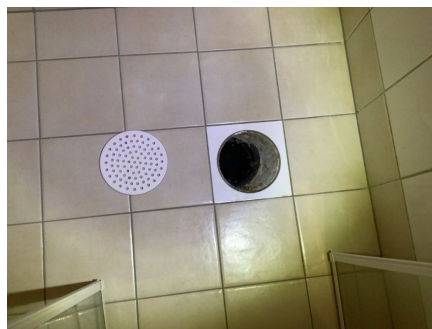
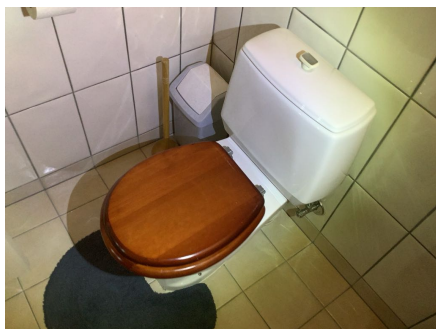
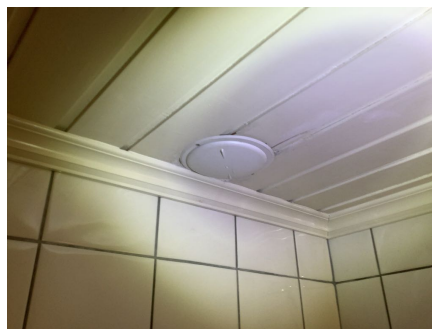
UNDERETASJE > BAD

Hulltaking er foretatt uten å påvise unormale forhold.

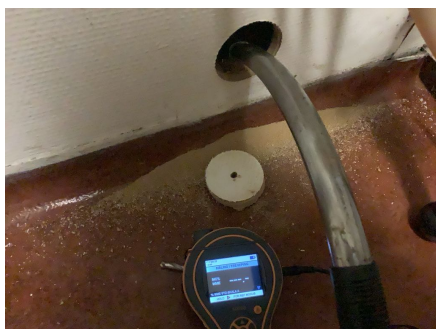
UNDERETASJE > VASKEROM

TG 3 Generell

Kostnadsestimat: 100 000 - 300 000

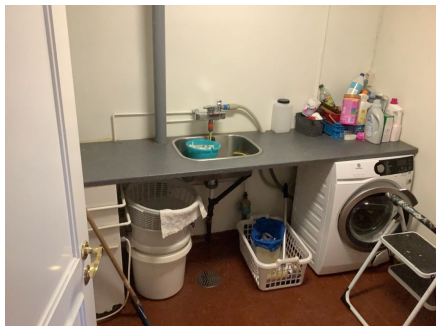
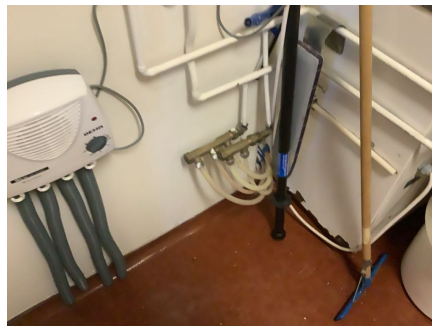
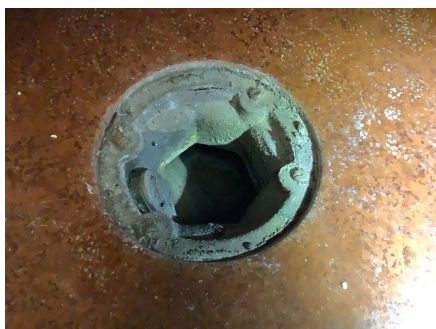
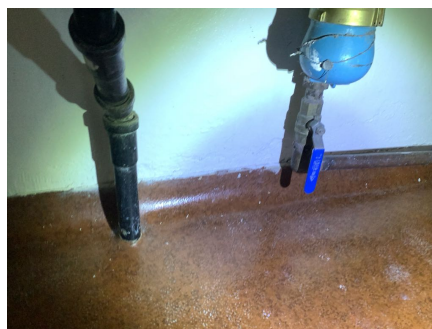
UNDERETASJE > VASKEROM

Hulltaking er foretatt uten å påvise unormale forhold.

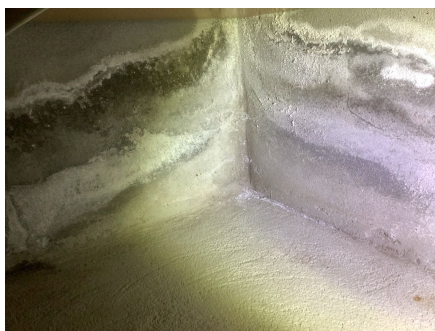
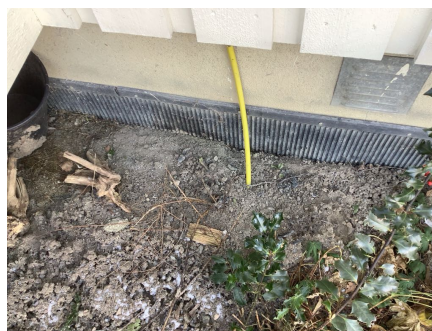
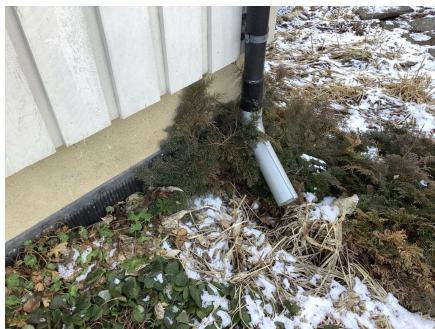
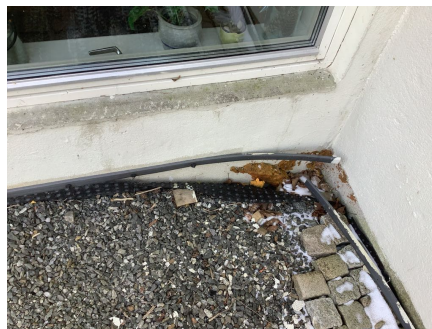
TG 1 Grunnmur og fundamenter

Bygningen har grunnmur i lettklinkerblokker. Kontrollen av grunnmur med tanke på sprekker eller skader ble begrenset til en visuell kontroll utvendig over terrengnivå og på fritt eksponerte murvegger i underetasjen.

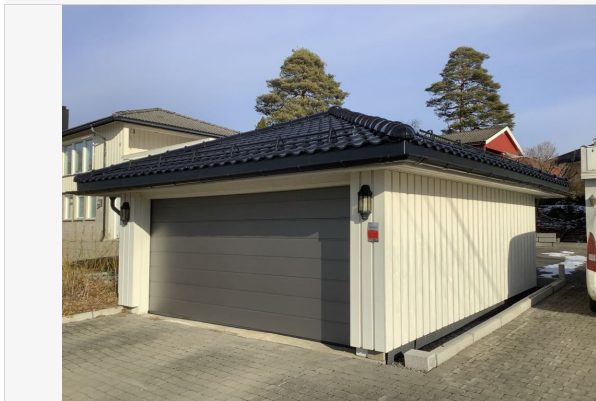
Garasje

Det er støp gulv, vegger av lettklinkerblokker som er pusset innvendig. Fasadene er kledd med overflatebehandlet trepanel i 2015, og yttertak er tekket med takstein fra 2015. Garasjen har adkomst via en leddport med elektrisk løfter. Det er innlagt strøm. Garasjen har setningskader.
