Almlivegen 23, 6453 KLEIVE

**Romslig og delvis oppgradert  
enebolig med dobbel garasje og  
familievennlig beliggenhet.**

# Tilstandsrapport

Befaringsdato: 23.09.2025

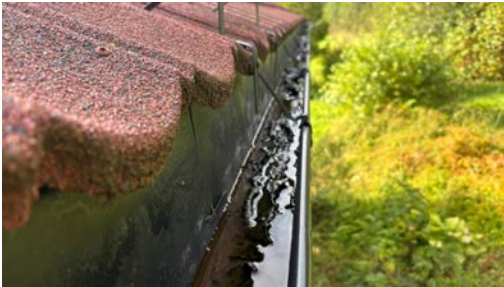
Uønskede partikler i takrennene

Takrennen må rengjøres, og gode rutiner på jevnlig vedlikehold må opprettes.

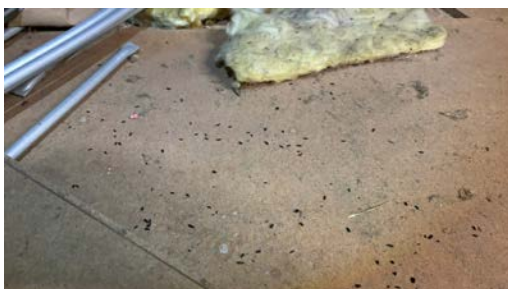
Det er usikkert om det fortsatt er pågående museaktivitet. For å kunne kartlegge skadeomfanget må det derfor gjennomføres ytterligere undersøkelser. Dette bør også vurderes i sammenheng med at bordkledningen mangler musesperre. Museaktivitet ble kun registrert på loftet, men det er mulig at det også finnes aktivitet i yttervegger eller andre bygningsdeler. Slike forhold vil imidlertid være vanskelig å avdekke uten inngrep i konstruksjonen.

Stedvis mye muselort på loftet

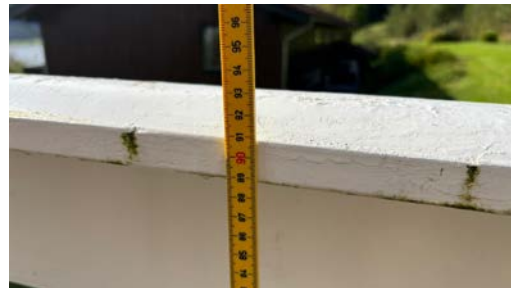
Rekkverkshøyde på 91 cm

- Konstruksjonene må sikres mot råte, sopp og skadedyr.
- Det er ikke krav om utbedring av rekkverkshøyde opp til dagens forskriftskrav.

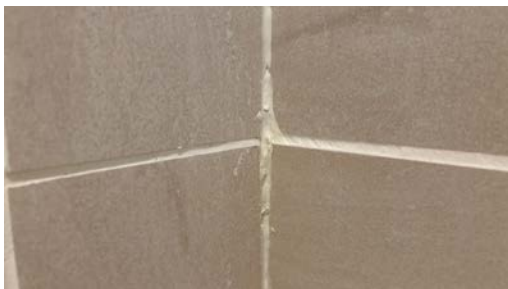
Merknad: Mykfugen i dusjnisen er noe ujevn.

Noe ujevn fuge i dusjnisen

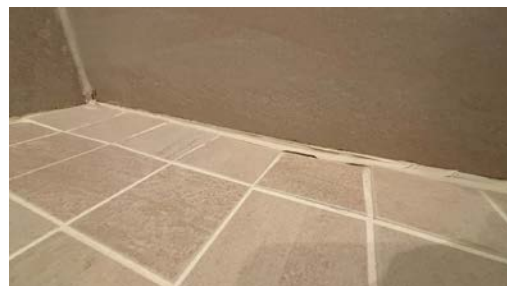
Mykfugen har sluppet litt

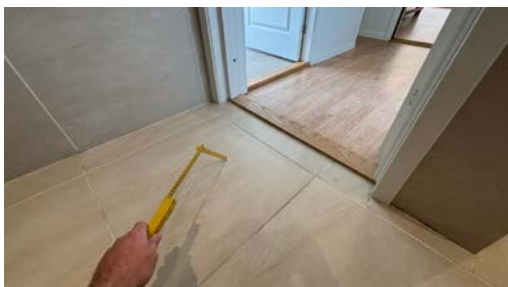
- Det er påvist at noen fliser har bom (hulrom under).
- Det er påvist avvik i krav til høydeforskjell/fall-løsning på våtrommet.
- Det er avvik:

Det er bomlyd på flisene i dette området

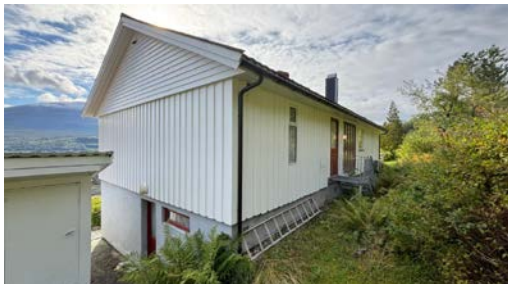
Det er noe naturlig fall i terrenget inn mot boligen på nordsiden

- Det bør foretas terrengjusteringer.
