Tilstandsrapport

Enebolig

Måbuholtveien 5, 3760 NESLANDSVATN

Oppdragsnr.: 20917-1314

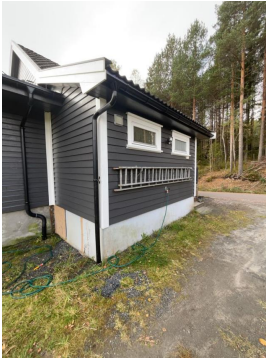
Utsnitt renner og nedløp.

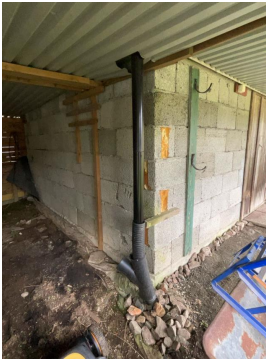
Utsnitt renner og nedløp.

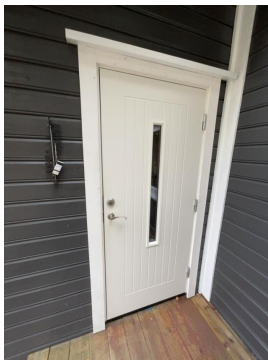
Inngangsdør.

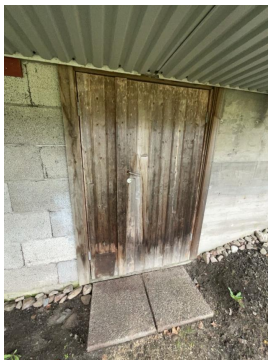
Inngangsdør mot underetasje har fuktskader og fuktmerker.

Ytterdør mot underetasje.

Utskiftning av ytterdør mot underetasje nærmer seg.

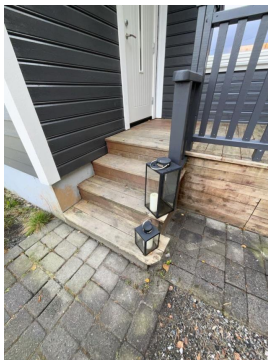
Utsnitt utvendige trapper.

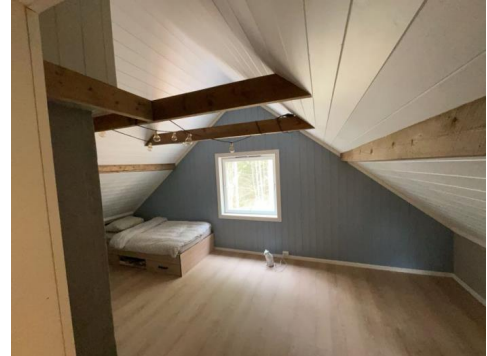
Det er registrert noe slitasje, men ikke noe som er unormalt for alder.

Utsnitt overflater.

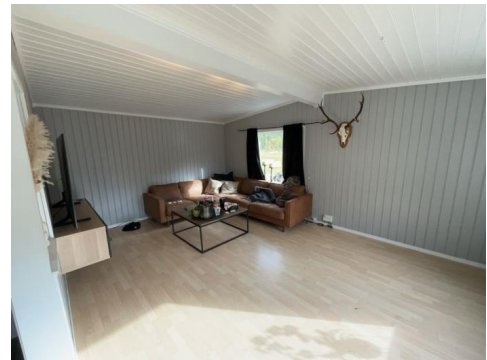
Utsnitt overflater.

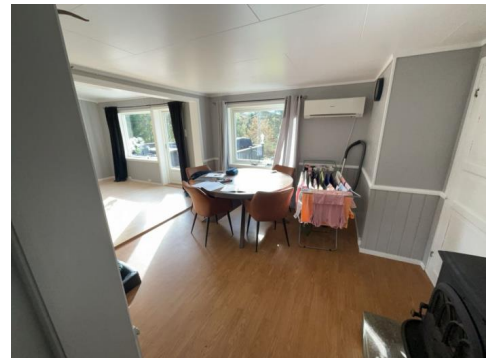
Utsnitt overflater.

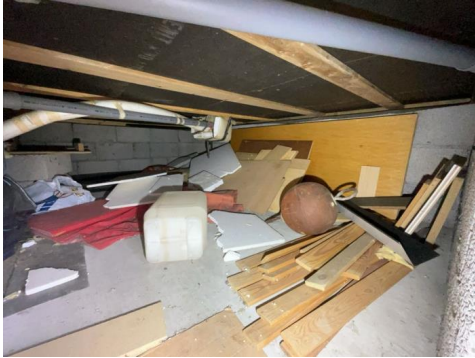
Utsnitt krypkjeller.

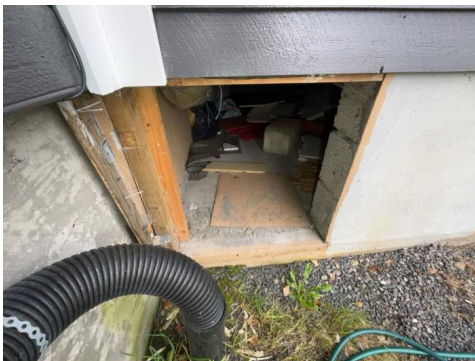
Utsnitt krypkjeller.

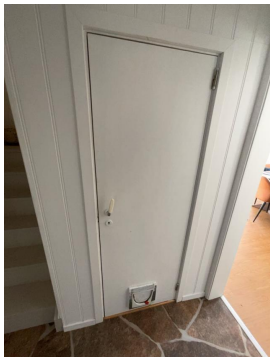
Utsnitt innerdører.

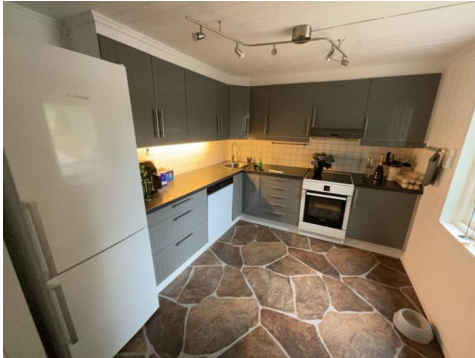
Utsnitt kjøkken.

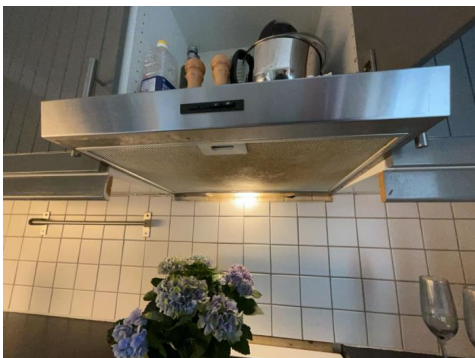
Avtrekk kjøkken.

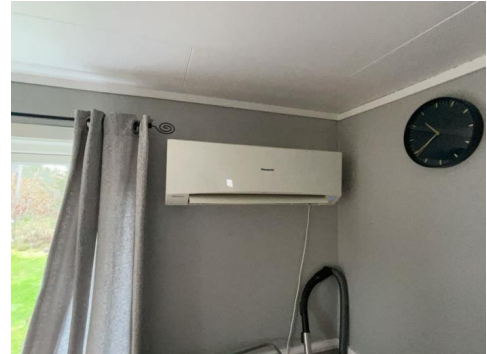
TG på varmepumpe er satt utfra synlige fysiske skader eller løse ledninger.
Varmepumpe er ikke funksjonstestet.

Varmepumpe.

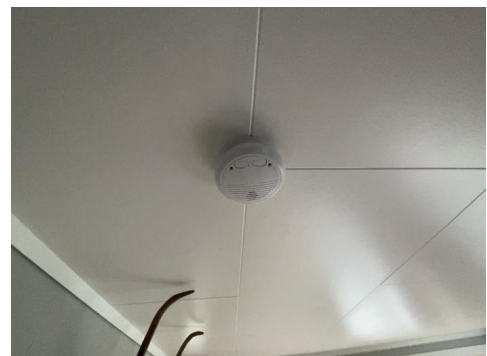
Røykvarslere.

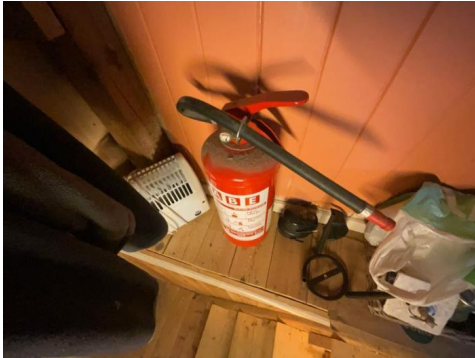
Brannslukningsapparat.

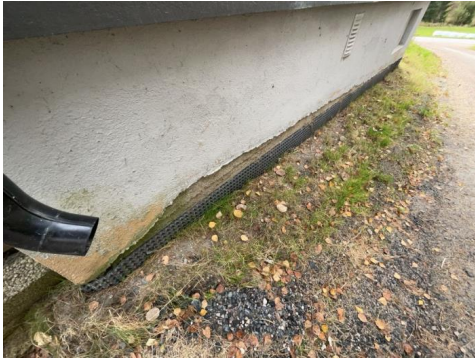
- Grunnmuren har sprekkdannelser.

Utsnitt grunnmur.

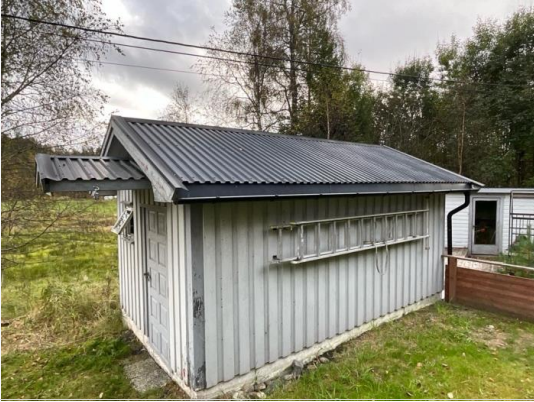
Bod

Det er registrert slitasje og råte, bod står for vedlikehold og utbedringer.
