Måbuholtveien 5

- Enebolig
- Måbuholtveien 5, 3760 NESLANDSVATN
- DRANGEDAL kommune
- # gnr. 17, bnr. 73

Befaringsdato: 30.09.2024

Tilstandsrapport

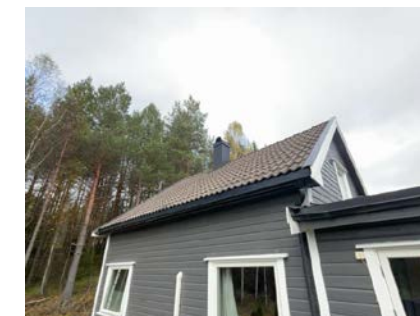
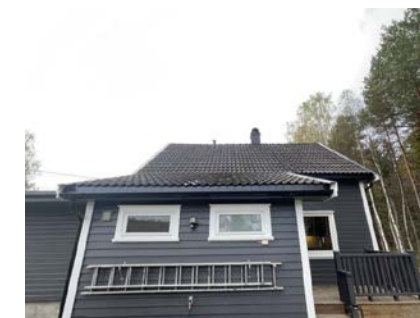
Utsnitt takteking.

- Tidspunkt for utskiftning av undertak nærmer seg.
- Tidspunkt for utskiftning av takteking nærmer seg.
- Overvåk tilstanden jevnlig. For å få tilstandsgrad 0 eller 1 må tekingen skiftes ut, men tidspunktet for når dette er nødvendig er vanskelig å si noe om.

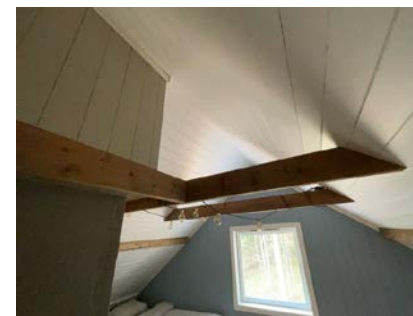
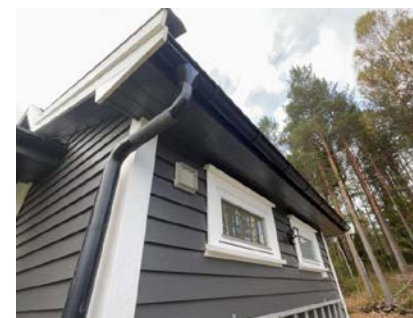
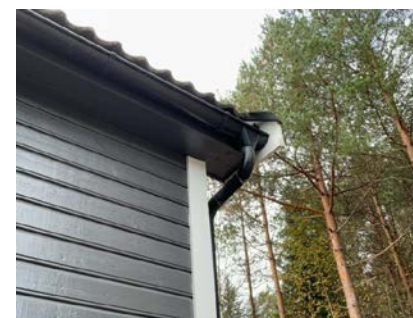
- Det er begrenset/dårlig ventilering av takkonstruksjonen. Hele takkonstruksjonen er gjenbygget. Det er ingen mulighet til vurdering utover alder og observasjoner fra underliggende etg. Takkonstruksjonen er gjenbygd og kun kontrollert fra synlige konstruksjonsdeler. Med tanke på alder er dette en risiko konstruksjon, fare for skjulte feil og avvik. Det er registrert forvitring og aldersslitasje på gesimskasser og vindskier.

Utsnitt takkonstruksjon.

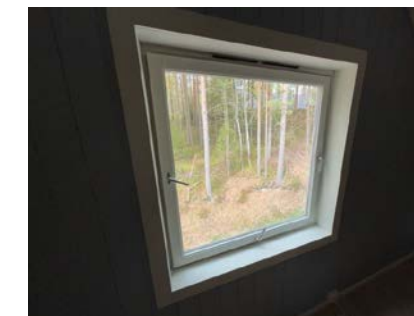
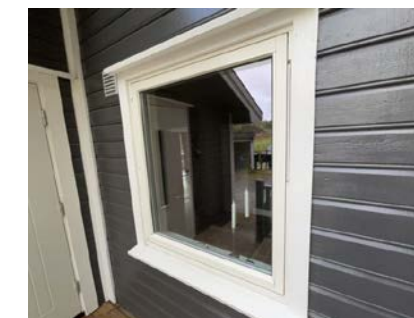
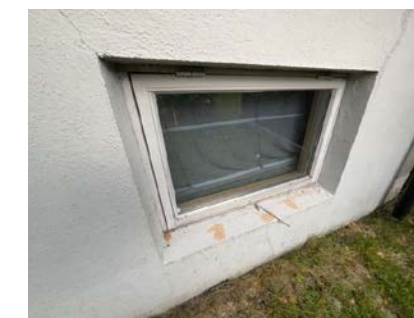
TG 2 Vinduer

- Det er noen eldre vinduer i igjen som står for utskiftning eller vedlikehold.
- Inngangsdør mot underetasje har fuktskader og fuktmerker.
- Terrasse: Det er registrert noe alder og værslitasje på terrassebord, stedvis sprekker i treverk. Det er registrert grønske og mykt treverk under

Utsnitt vinduer.

Eldre vinduer må skiftes eller står for vedlikehold.

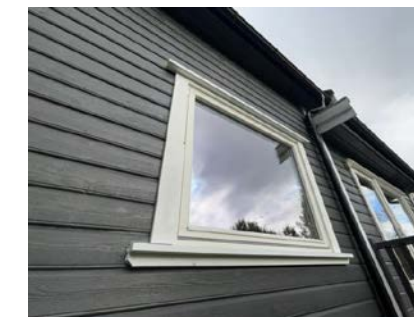
Utsnitt vinduer.

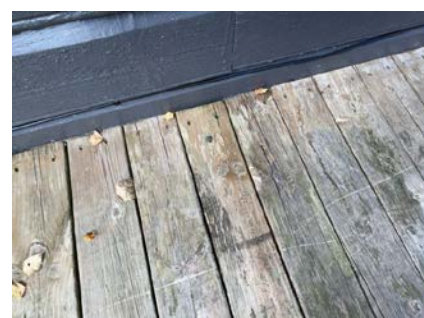
Det er registrert noe alder og værslitasje på terrassebord, stedvis sprekker i treverk.

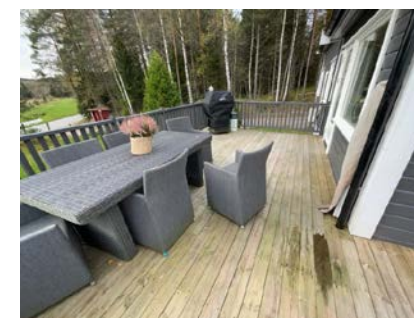
Utsnitt terrasser.

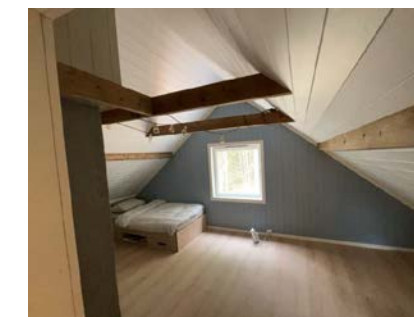
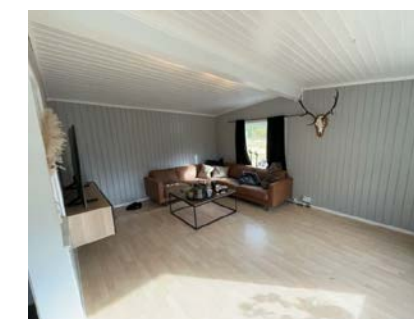
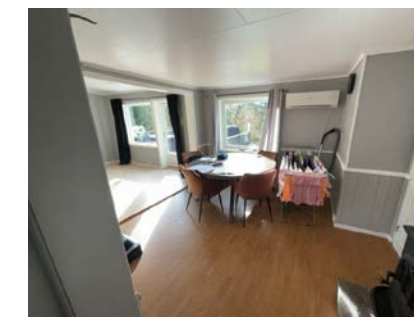
Det er registrert noe slitasje, men ikke noe som er unormalt for alder.

Utsnitt overflater.

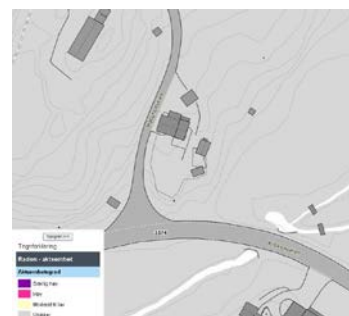
Radon aktsomhet.

Innhent dokumentasjon på radonmåling eller tiltak mot radon. Kan det ikke innhentes dokumentasjon bør det utføres en radonmåling.

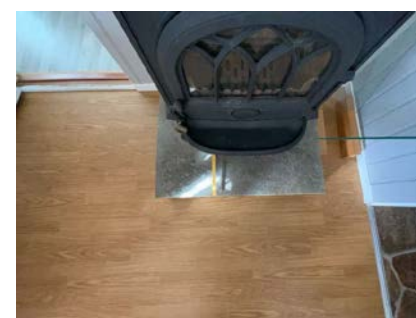
Pipevanger skjult mot takkonstruksjon.

Utsnitt ildsted.

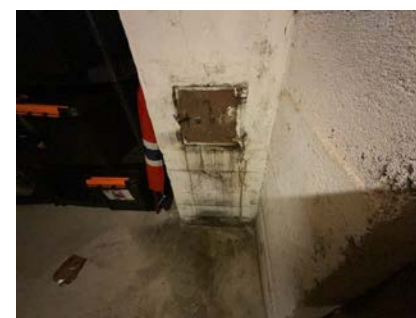
Feieluke.

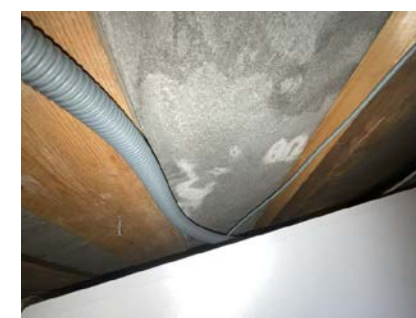
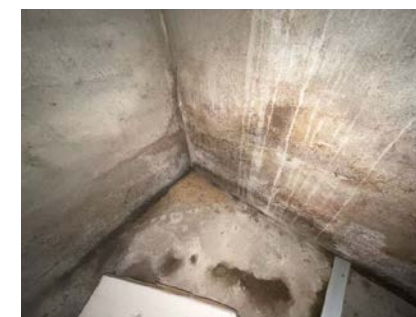
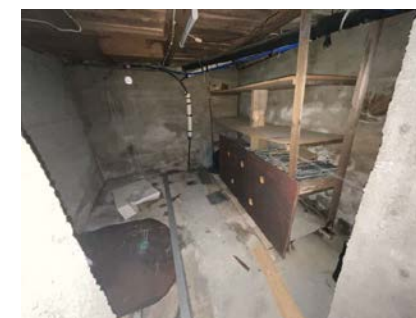
Det er registrert noe salt og fuktmerker på betong i underetasje.

- Det er påvist indikasjoner på noe fuktgjennomtrenging i kjellergulv.
- Det er påvist indikasjoner på noe fuktgjennomtrenging inn i kjellermur.

Utsnitt rom under terreng.

Rom under terreng må overvåkes, ønsket bruk er avgjørende for om det skal gjøres tiltak for et bedre innemiljø eller ikke i rom under terreng.

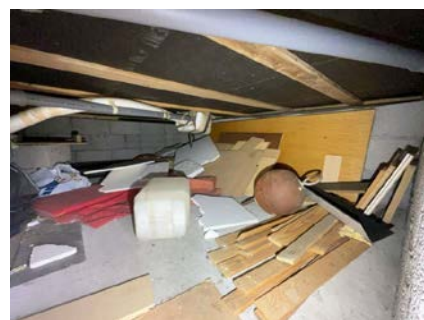
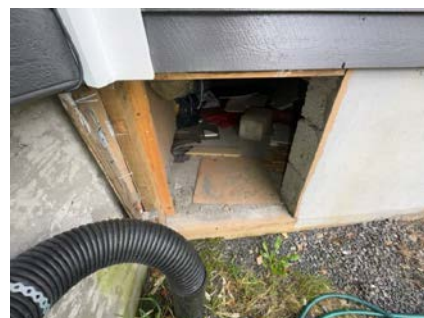
Bygningen har krypkjeller under trebjelkelag og stubbegulv.
Krypkjeller under inngangsparti og baderom.

Utsnitt krypkjeller.

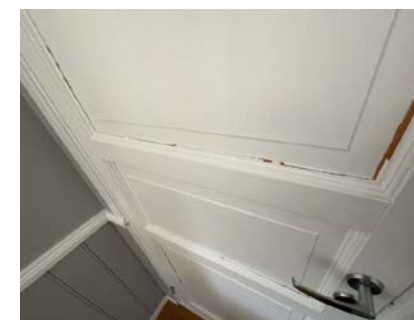
Utsnitt innerdører.

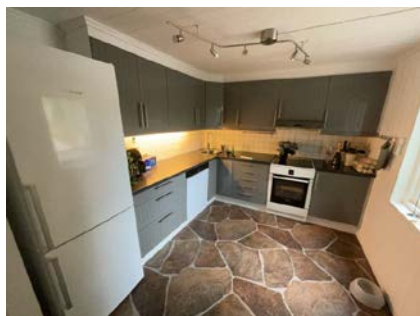
Det er registrert noe slitasje, men ikke noe som er unormalt for alder.

Utsnitt kjøkken.

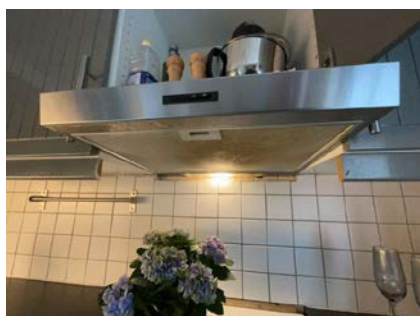
Det er kjøkkenventilator med avtrekk ut.

Avtrekk kjøkken.

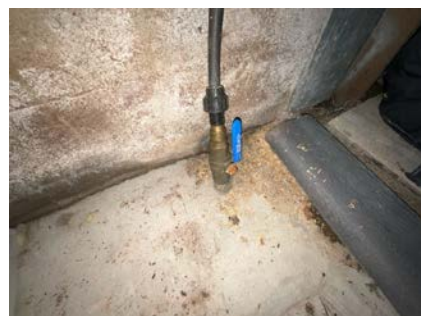
- Det er påvist at eventuelt lekkasjevann fra rør i rør system ikke ledes til sluk eller annen kompensere løsning.
- Mer enn halvparten av forventet brukstid er passert på innvendige vannledninger.

Det er montert rørskap, fordeler til vannrør er montert i underetasje og eventuelt lekkasjevann renner mot støpt såle i underetasje.
Det er registrert en eldre stoppekran.

Stoppekran.

- Det er ikke behov for utbedringstiltak siden anlegget fungerer i dag, men ut ifra alder kan skader plutselig oppstå på eldre anlegg.

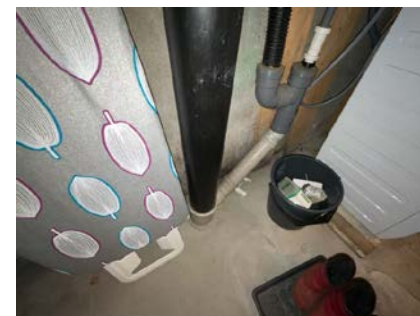
Utsnitt avløpsrør i plast.

- Det er ikke behov for utbedringstiltak siden anlegget fungerer i dag, men ut ifra alder kan skader plutselig oppstå på eldre anlegg.
- I forbindelse med oppgradering av våtrom vil det være naturlig med utskiftning av rør.

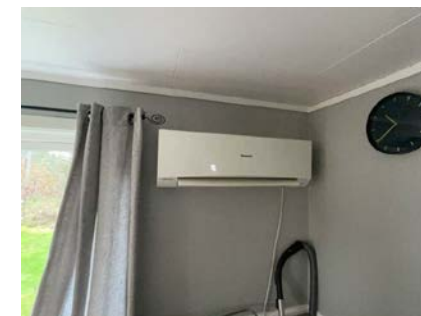
TG på varmepumpe er satt utfra synlige fysiske skader eller løse ledninger.

Varmepumpe er ikke funksjonstestet.

Varmepumpe.

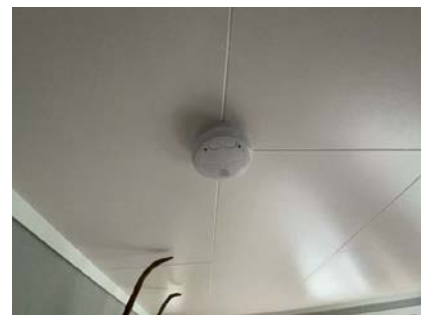
Brannslukningsapparat og røykvarsler registrert.

Røykvarsler.

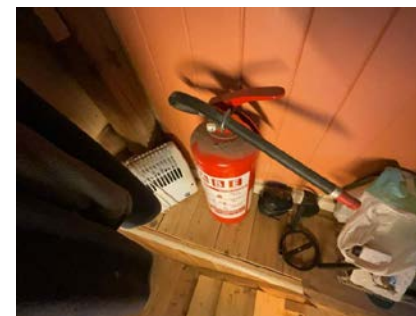
Brannslukningsapparat.

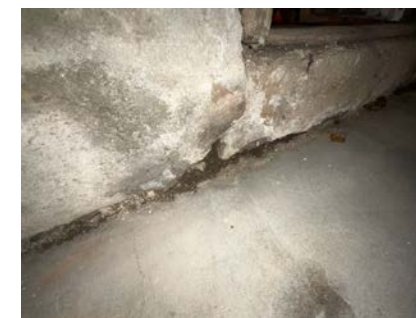
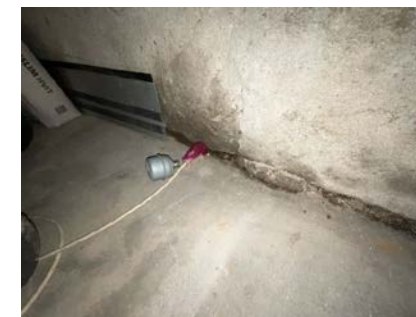
- Det mangler, eller på grunn av alder er det sannsynlig at det mangler, utvendig fuktsikring av grunnmuren ved kjeller/underetasje.
- Mer enn halvparten av forventet levetid på drenering er overskredet.

Det mangler stedvis fuktsikring mot grunnmur.
Det mangler stedvis avrenning fra nedløp.

Utsnitt grunnmur.

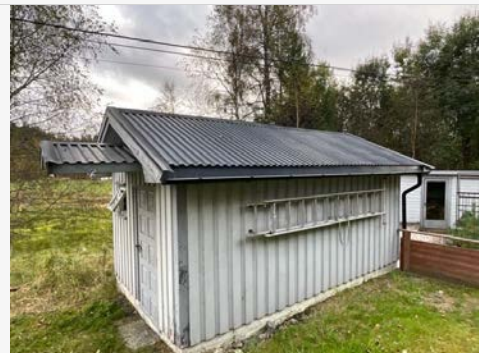
Bod

Det er registrert slitasje og råte, bod står for vedlikehold og utbedringer.
