Tilstandsrapport

Fritidsbolig

Geitholmsunda 29, 3783 KRAGERØ
SKJÆRGÅRD

Befaringsdato: 22.07.2025

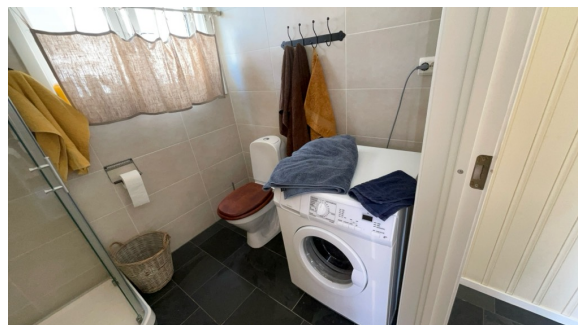
Utsnitt baderom.

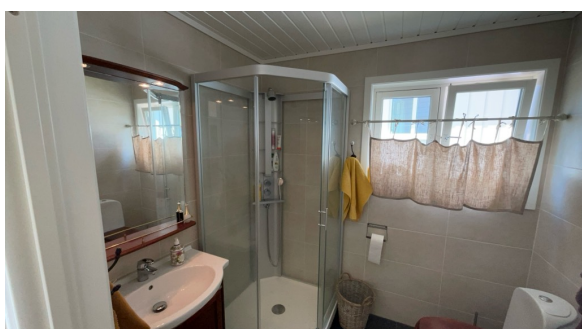
TG 1 Overflater vegger og himling

Vegger har overflater av flis.
Himling har overflate av trepanel.

Utsnitt vegg og himling.

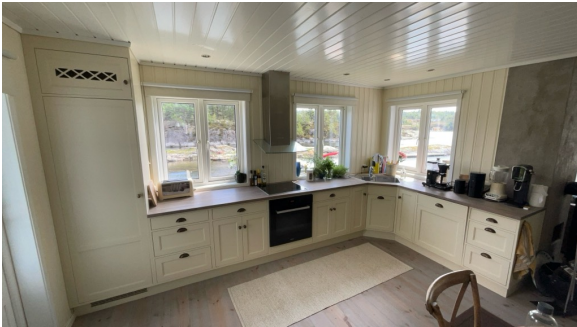
Utsnitt kjøkkenet.

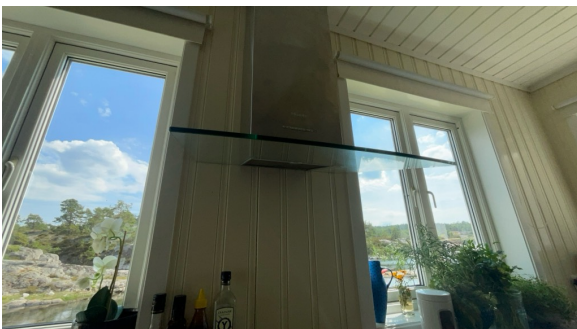
TG 1 Avtrekk

Det er kjøkkenventilator med avtrekk ut.

Avtrekk kjøkkenet.

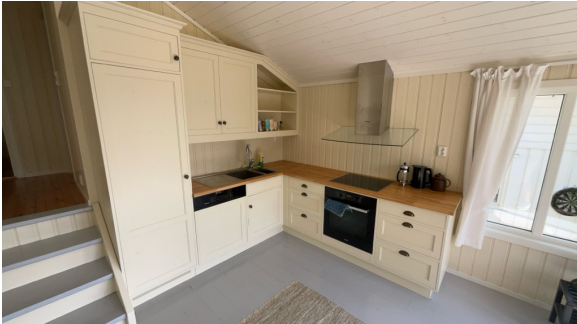
Utsnitt kjøkken.

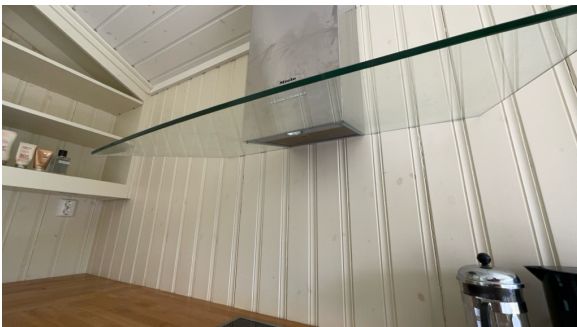
TG 1 Avtrekk

Det er kjøkkenventilator med avtrekk ut.

Avtrekk kjøkken.

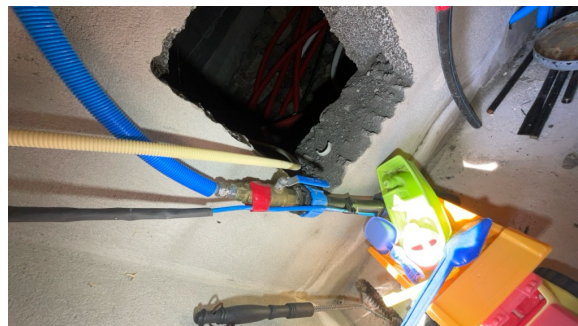
Stoppekran.

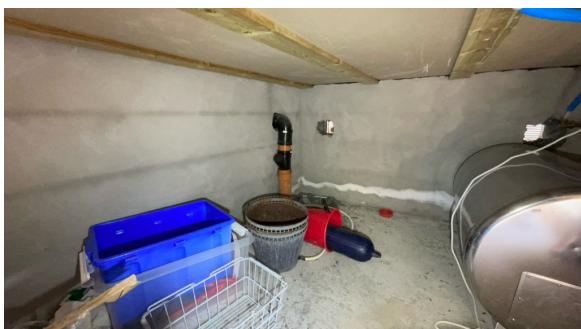
Stakeluke.

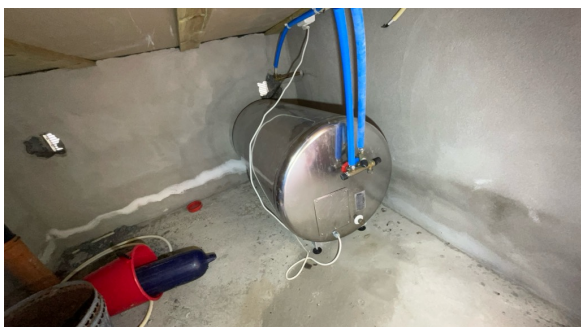
Varmtvannstank.

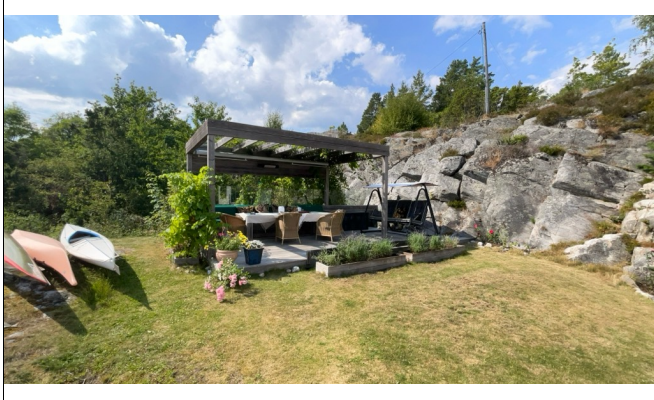
Platting med pergola i hage.

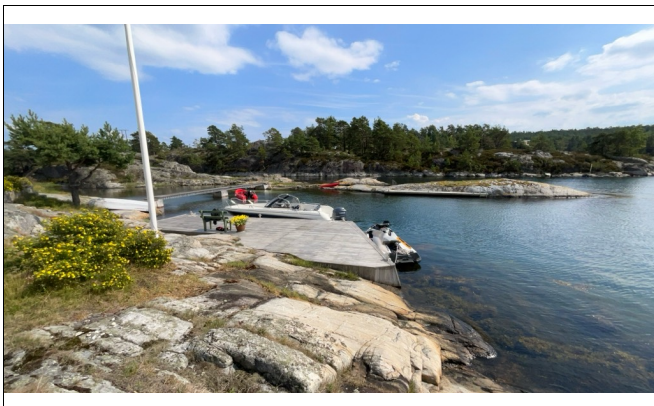
Eiendommen kan være utsatt for høyvann, ekstremt høyvann og uvær kan gjøre skader på brygger og opparbeidet arealer.

Bryggeanlegg.
