Åsveien 11A, 1870 ØRJE

**Ørje - Bolig modernisert i 2011  
med utleieleilighet. Dobbel  
garasje.**

# Tilstandsrapport

Befaringsdato: 12.08.2024

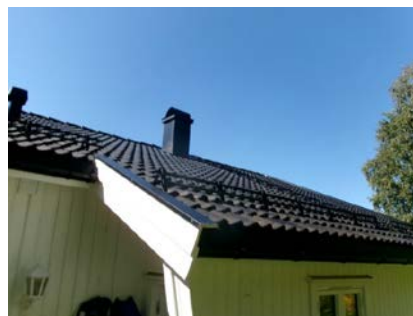
### ! TG 1 Nedløp og beslag

Foliebelagte stålrenner og beslag

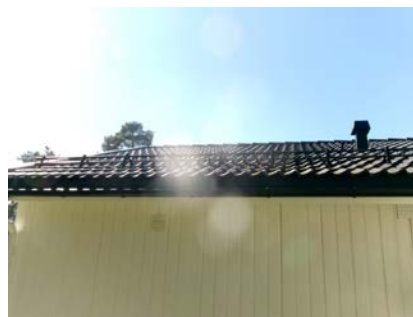
Snøfangere

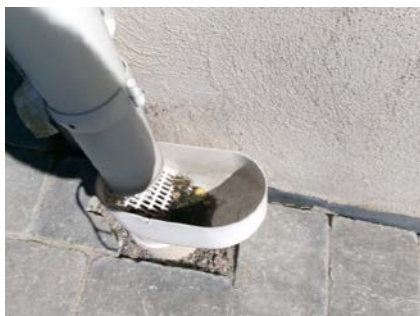
Rist for å hindre at blader og lignende kommer ned i avløpsrør i grunnen.

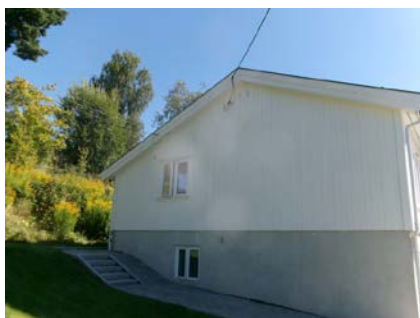
## 📍 TG 1 Takkonstruksjon/Loft

Takkonstruksjonen har A-takstoler i tre.

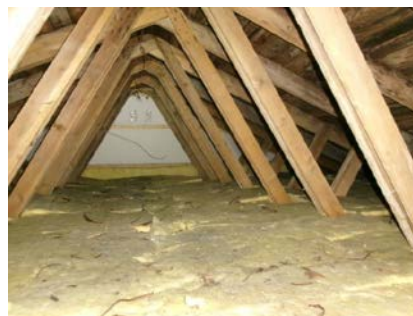
Det er etterisolert i undergurten i år 2011 med 20cm mineralull.

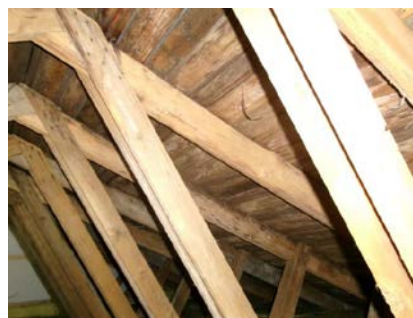
Det er noe skjolder i undertaket fra før taket ble byttet i 2011. Det er benyttet forskalings bord som undertak, dette var vanlig når huset ble oppført.

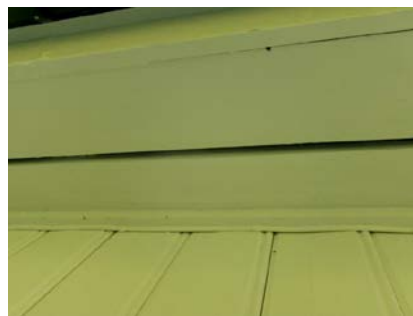
Luftespalte til tak.

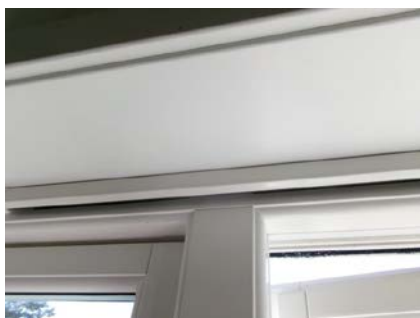
Luftespalte i toppen av vinduer

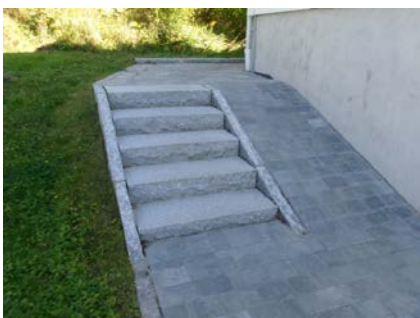
Trapp mot nord i terreng, til inngang 1.etg.

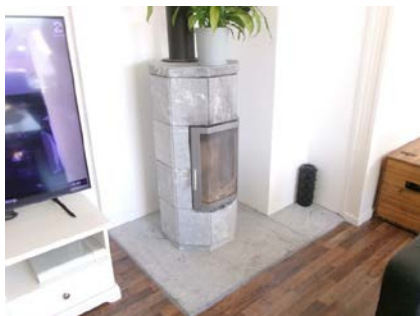
Vedovn med glassdør i 1.etg fra år 2023.

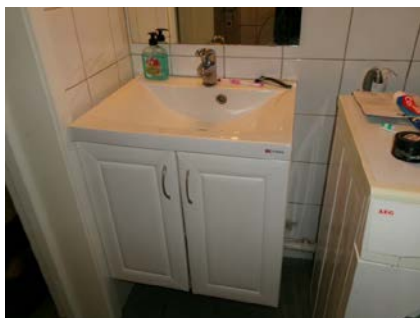
Vask

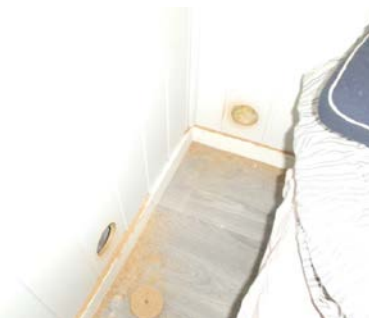
Hulltaking er foretatt uten å påvise unormale forhold. Hulltaking er foretatt ved/i tilstøtende soverom. Fuktkvotemåling (vekt%) i konstruksjonen ble målt til 9.

Tilstøtende soverom for hull taking

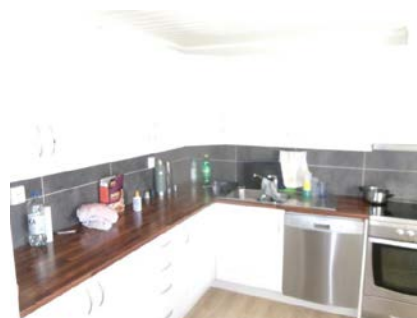
- Det er påvist skader på overflater/kjøkkeninnredning utover normal slitasjegrad.

Dør til skap over kjøkken avtrekksvifte er swellet, som er malt over så dette er syns messing skade.

Skader på dør over avtrekksvifte.

Pusse og male

Kostnadsestimat: Under 10 000

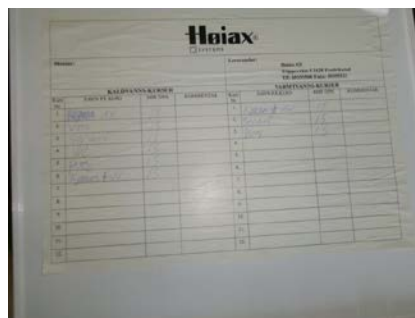
Kurs oversikt i dør til skap.

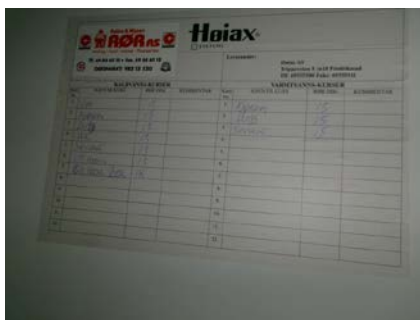
Kurs oversikt i dør til skap.

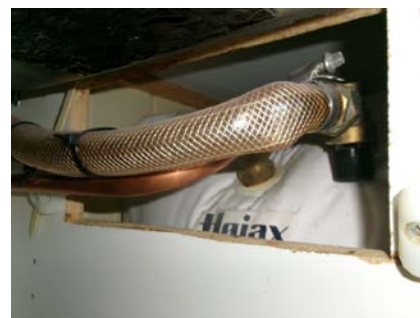
1.etg, bereder plassert i benk.

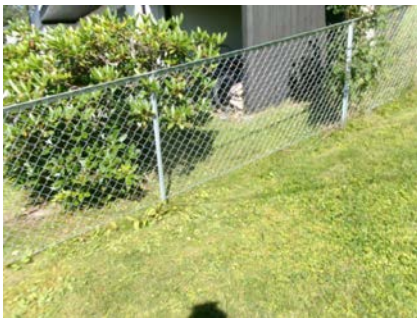
Flettverks gjerder i grensen mot naboer i deler av tomten.
