Smivegen 23, 7340 OPPDAL

**Praktisk enebolig med stor tomt og
sentral beliggenhet.**

Befaringsdato: 19.02.2025

Rapportdato: 27.02.2025

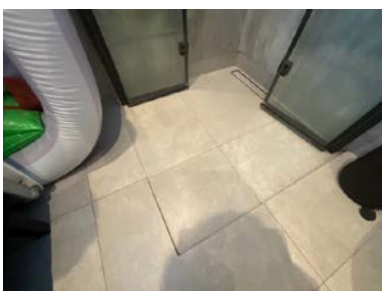
1. ETASJE > BAD

1 TG 1 Sluk, membran og tettesjikt

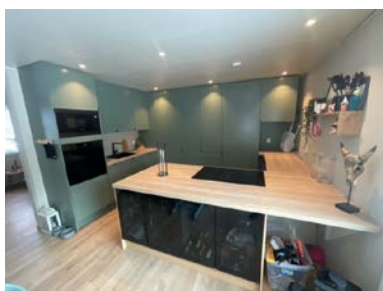
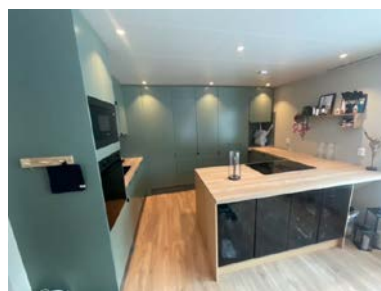
1. ETASJE > STUE/KJØKKEN

TG 2 Avtrekk

Det er ikke behov for tiltak.
