Røstelia 14, 2840 REINSVOLL

**Lys og koselig enebolig med alt  
nødvendig på ett plan - landlig  
beliggenhet - nærhet til  
turområder.**

# Tilstandsrapport

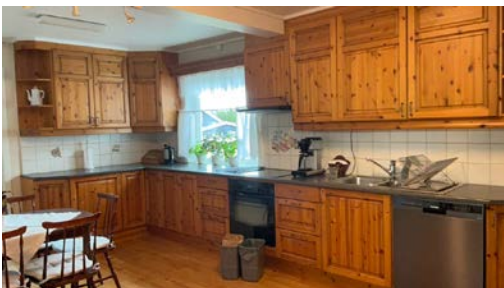
Oversiktsbilde av kjøkken.
