Odnesvegen 453, 2822 BYBRUA

**Innholdsrik og koselig enebolig på  
Bybrua - garasje - lekestue -  
nærhet til skole, barnehage og  
gode turområder.**

# Sammendrag av boligens tilstand

# Tilstandsrapport

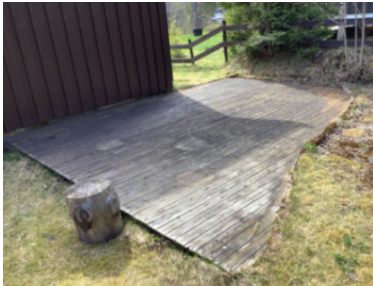
Platting mot nord har vedlikeholdsbehov.

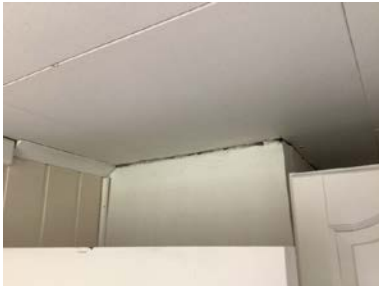
Det er brennbart materiale for nærme pipevange.

Større avstand til brennbart materiale må lages.

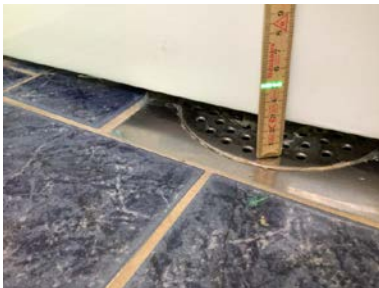
11 mm fall totalt til sluk.

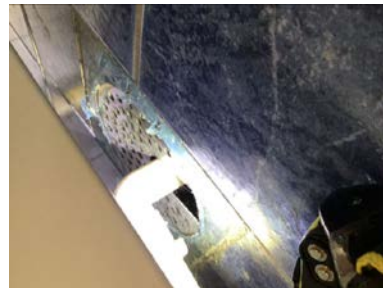
Det er tilleggssluk under badekar.

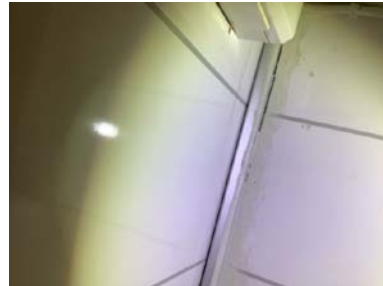
Veggplate har glippet fra hjørnelist.

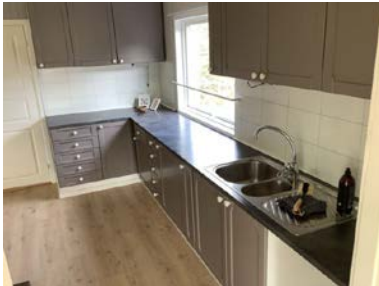
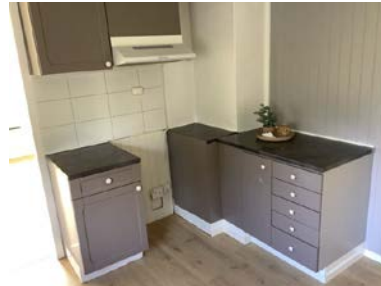
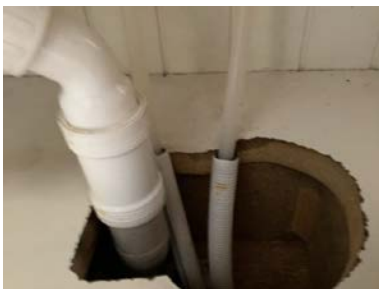
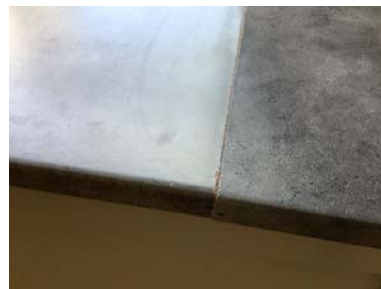
Det er manglende muffe mellom varerør og vannrør i kjøkkenbenk. Uforholdsmessig stort hull for rør i bunnplate på benkeskap.

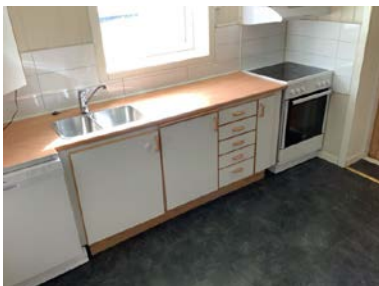
Stoppekran er plassert i kjøkkenskap i kjeller. Det er manglende muffe mellom varerør og vannrør i kjøkkenbenk.
