## Nøkkelinformasjon

# Sentralt beliggende landbrukseiendom med våningshus og kårbolig. 109 daa.

**Salgsoppgavedato**  
08.11.2024

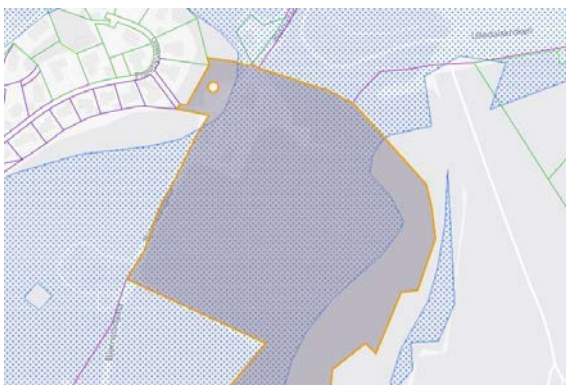
Bildet viser kart over aktsomhetssoner for kvikkleire rundt på eiendommen.

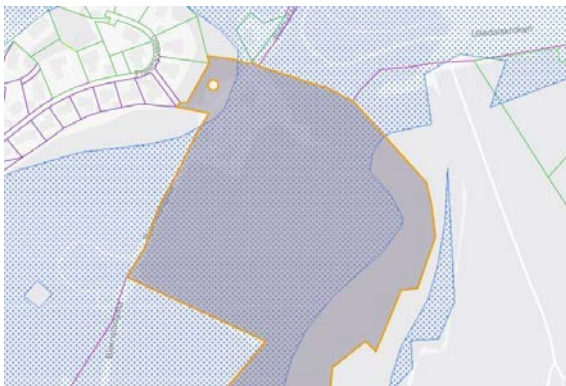
Bildet viser kart over aktsomhetssoner for kvikkleire rundt på eiendommen.
