Øvregardsveien 49, 4590 SNARTEMO

**Trivelig enebolig med solrik og
landlig beliggenhet**

Hægebostad/ Snartemo - Trivelig enebolig med solrik og landlig beliggenhet

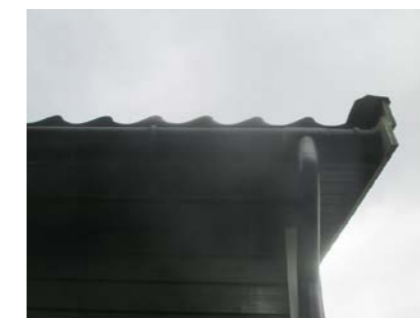
TG 2 Nedløp og beslag

Deler av takrenner med tilhørende deler.

- Det er ikke krav om utbedring opp til dagens krav.
- Det bør lages system for bortledning av vann fra taknedløp ved grunnmur.
- Overvåk tilstanden jevnlig. For å få tilstandsgrad 0 eller 1 må beslag/renner/nedløp skiftes ut, men tidspunktet for når dette er nødvendig er vanskelig å si noe om.

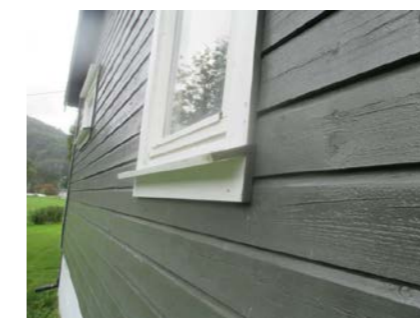
Deler av kledningen med tilhørende belistninger.

Vanlig normalt vedlikehold må beregnes på fasader.

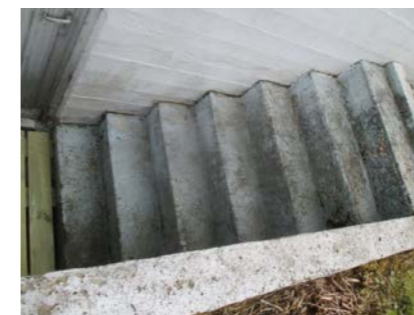
Støpt kjellertrapp.

Støpt kjellertrapp og til inngangsparti. Trapp i fra have til terrasse. Normalt vedlikehold må beregnes på disse trapper.

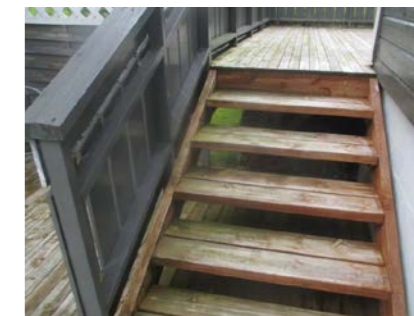
Trapp til terrasse

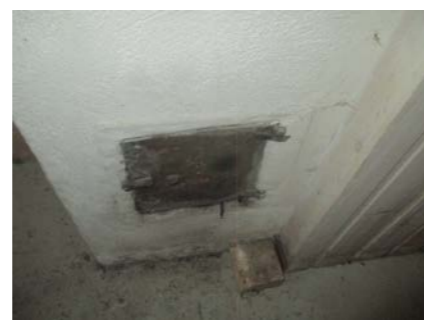
Innvendig > Pipe og ildsted
Det er påvist brennbart materiale nærmere enn 300 mm fra sotluke/feieluke.
Mer enn halvparten av forventet brukstid er passert på pipe.
Panel nær sotluke i kjeller.
Konsekvens/tiltak:
Tidspunkt for piperehabilitering nærmer seg.
Det må foretas tiltak for å lukke avviket.
Kostnadsestimat: Under 10 000

Sotluke i gangen kjeller. (Nær brennbart)

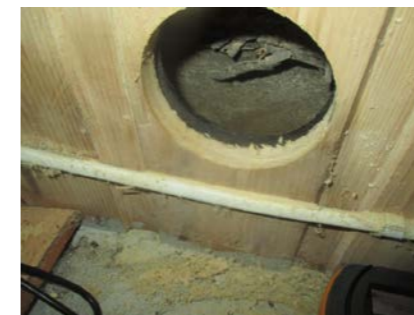
Det er gjennom hulltaking påvist høyt fuktnivå inne i trekonstruksjonen i hulltakingen, men ikke påvist fuktskader i dette området. Høy luftfuktighet kan over tid føre til muggvekst eller sverting av materialer. Samtidig kan materialer og konstruksjoner bli ødelagt.

En del kjellerlukt ble registrert og noe saltutslag og fuktmerker på grunnmur. Har vært noe oppsug av fuktighet på vegger som er panelt.

Noe fuktvandring ble registrert ved søk i nedre del av grunnmur og direkte på støpte gulv med en fuktighetsindikator.

Dette har sammenheng med at det ikke ble brukt fuktsperre (plast) under gulvstøpen og fundamentet i denne byggeperioden som gjør at det alltid vil kunne bli noe oppsug av jordfuktighet.

Hulltaking i ytterhjørne av kjellerstue.

Det påviste fuktnivå gir grunn til å overvåke konstruksjonen jevnlig for å se utvikling over tid, og eventuelt foreta tiltak for å unngå fuktskader.

Det er viktig at ikke mer av grunnmur blir foret ut og lukket inne før årsaken til noe fuktighet er blitt utbedret.

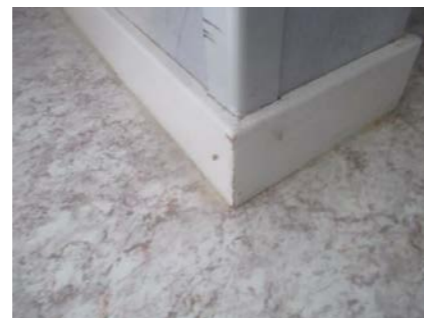
Gulvlist og flatt gulv.

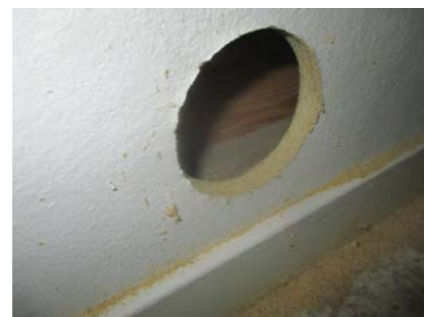
Hulltaking er foretatt i en skillevegg i fra en nisje i mot badekar, uten å påvise unormale forhold.

Hulltaking i fra en nisje på badet.

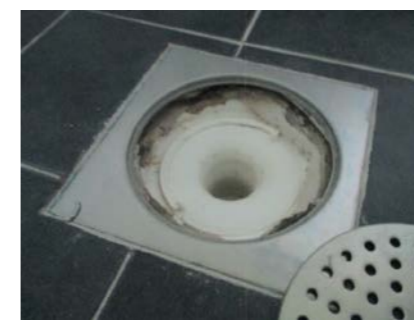
Smøremembran med ukjent utførelse og en sluk i dusjhjørne.

Sluk i dusjnisje.

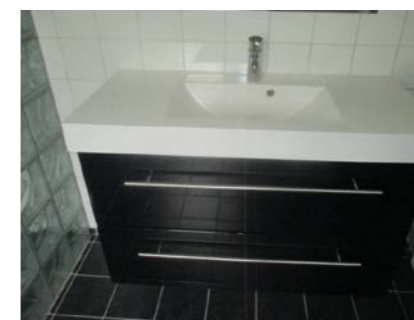
Rommet har innredning med nedfelt servant, toalett, dusjvegger/hjørne og opplegg for vaskemaskin.

Innredning.

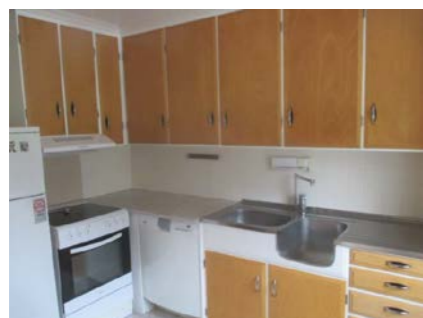
Gulvbelegg, takess himlingsplater og malt glassfibertapet på vegger. Eldre innredning med slette fronter som er funnet i bra stand ut i fra alder.

Deler av innredningen.

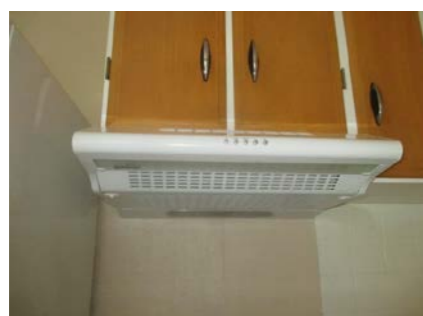
Det er kjøkkenventilator med avtrekk ut.

Ventilator.

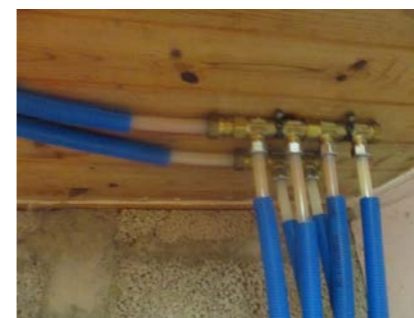
Åpne koblinger.

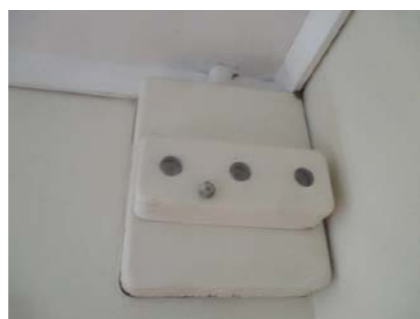
3. Er det tegn på at kabelinnføringer og hull i inntak og sikringsskap ikke er tette, så langt dette er mulig å sjekke uten å fjerne kapslinger?
Nei
4. Finnes det kursfortegnelse, og er den i samsvar med antall sikringer?
Ja
5. Foreta en helhetsvurdering av det elektriske anlegget, dets alder, allmenne tilstand og fare for liv og helse. Bør det elektriske anlegget ha en utvidet el-kontroll?

Ja En gjennomgang av eldre anlegg av fagfolk ved jevne mellomrom anbefales.

Hovedinntaket på ene soverommet på loftet.

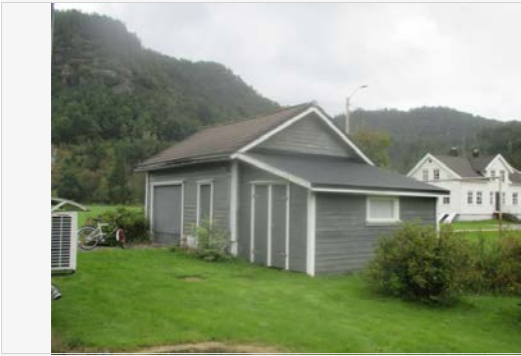
Garasje

- Fundamentert ved hjelp av en støpt ringmur.
- Støpt gulv med galt fall.
- Plassbygget sperrekonstruksjon med bord som undertak.
- Kledningen er funnet i bra stand ut i fra alder på denne.
- Taktekingen har normal slitasje.
- Er takrenne på ene siden uten skvettzink som gjør at nederste lekte og pannebord blir utsatt for fuktighet.
- Anbefaler at det blir montert takrenner på begge sider og på tilbygget del for å unngå ekstra fuktbelastning på fasader.
- Eldre vippeport og dør.
- Gulvkonstruksjon på tilbygget del er ikke vurdert i fra undersiden. (lav høyde)
- Ellers må normalt vedlikehold beregnes på denne bygningen med enkelte oppgraderinger på noe sikt ut i fra alder på de forskjellige bygningselementer.
