Forsbakkveien 10, 8613 MO I RANA

Stor selveierleilighet over to plan(1.etasje og sokkeletasje), beliggende sentralt på Selfors med gode leieinntekter.

Tilstandsrapport

Befaringsdato: 09.07.2024

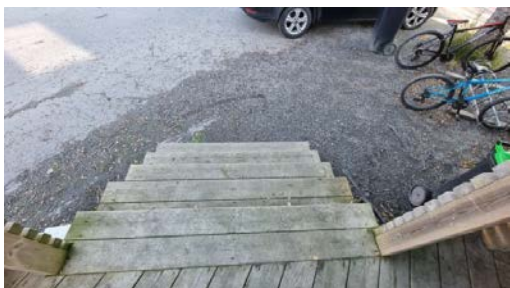
Trapp til inngangsdør i 1. etasjen mangler tilfredsstillende rekkverk på begge sider.

- Rekkverk må monteres for å lukke avviket.

Utbedringer av trapp ved markplattning bør påregnes.

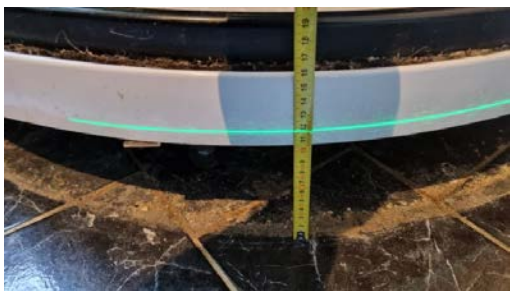
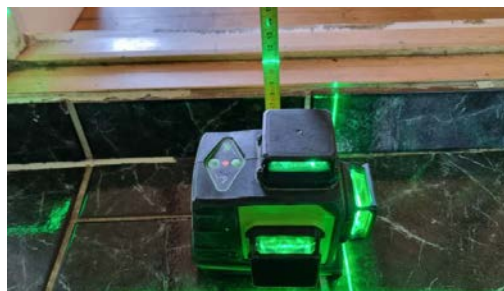
- Det er påvist avvik i fallforhold til sluk i forhold til krav i forskrift på byggetidspunktet.

Kontroll av fall.

I henhold til fall mot sluk, vær oppmerksom ved bruk.
Montering av sokkelfliser der det mangler bør vurderes.

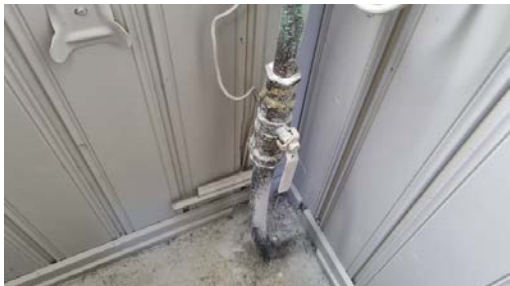
Avvik gjelder del av vannledning fra innvendig stoppekran og inn til teknisk rom der varmtvannsberedere er plassert (den del av vannledning er av eldre dato).

Innendig stoppekran med kule ventil. Vannledning fra stoppekran er av eldre dato.

- Det er ikke behov for utbedringstiltak siden anlegget fungerer i dag, men ut ifra alder kan skader plutselig oppstå på eldre anlegg.
- I forbindelse med oppgradering av våtrom vil det være naturlig med utskifting av rør.

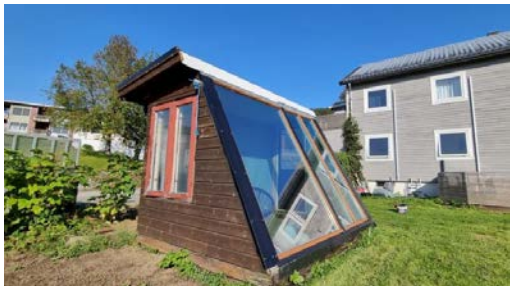
Hagestue på felles tomt.
