Solørvegen 1411, 2266 ARNEBERG

**ARNEBERG**

# Tilstandsrapport

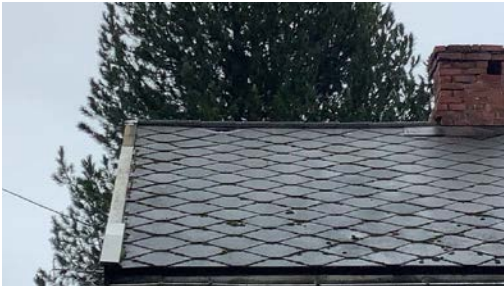
Skiferplate mangler mot vest.

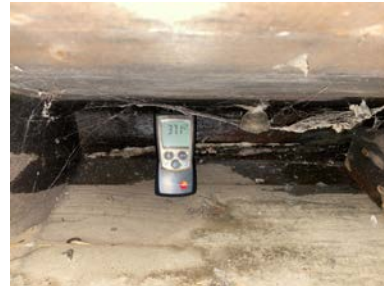
Taktero er våt mot øst.

Taktro er våt mot øst grunnet taklekkasje.

Fukt i taktro vil tørke naturlig da takteking skiftes ut.

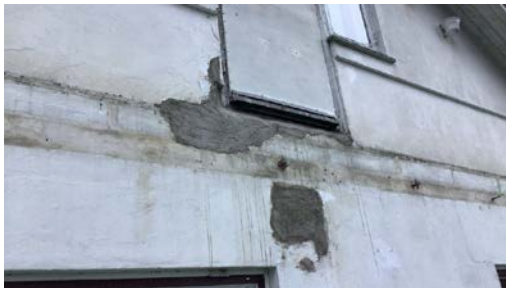
Eksempel på ubehandlet puss.

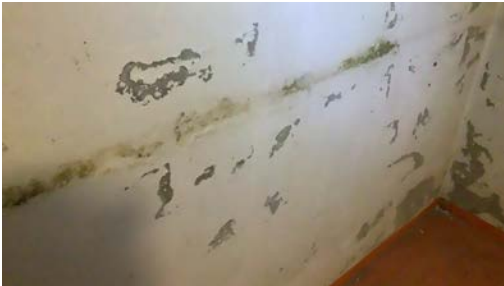
Saltutslag.

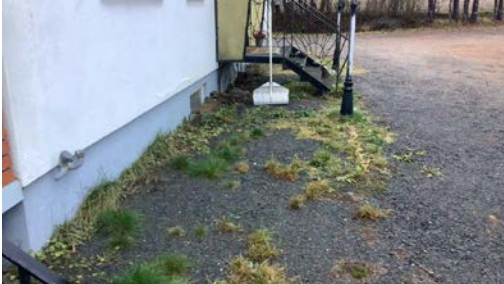
Utilfredsstillende fall fra bolig.
