Solørvegen 211, 2407 ELVERUM

**Meget flott enebolig fra 1925 som er delikat oppusset i 2024 med gjennomgående høy standard. Stor og solrik tomt!**

# Tilstandsrapport

## ENEBOLIG

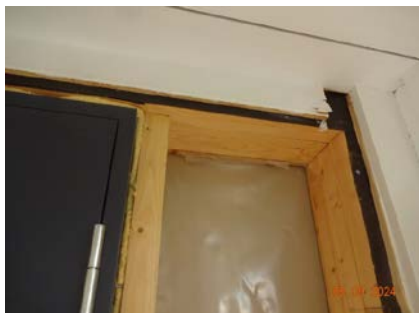
## Vurdering av avvik:

- Det er påvist andre avvik:

- Det må foretas tiltak for å lukke avviket.

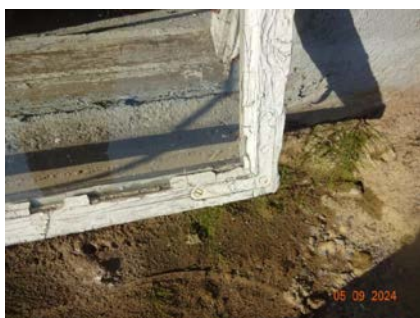
## TO 2 Dører

Malt ytterdør med glassfelt fra 2023.  
Malt ytterdør med glassfelt fra 2023.

### Vurdering av avvik:

- Det er påvist andre avvik:

- Det må foretas tiltak for å lukke avviket.

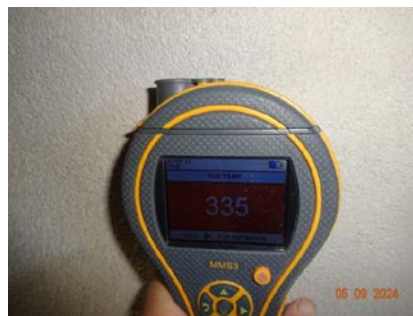
### Vurdering av avvik:

- Det er påvist indikasjoner på noe fuktgjennomtrenging i kjellergulv.
- Det er påvist indikasjoner på noe fuktgjennomtrenging inn i kjellermur.
- Det er påvist synlige fukt/råteskader i treverk i underetg./kjeller, hulltaking er derfor ikke nødvendig

Steder med saltutslag på kjelleryttervegger, etter fuktgjennomgang i veggene.

Det er foretatt fuktsøk med fuktindikator i kjeller. Ved bruk av fuktindikator ble det målt fuktvariasjoner.

- Det anbefales at alt treverk i kjeller fjernes og at kjelleren har mest mulig åpne murkonstruksjoner med god utlufting.
