Nesveien 403, 1960 LØKEN

**Stor, familievennlig enebolig over to plan og med to garasjer, landlig utsikt og fine uteplasser.**

Befaringsdato: 09.04.2025

# Tilstandsrapport

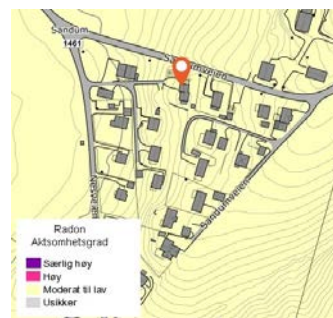
Eiendommen ligger i et område som NVE Radon aktsomhetskart er definert med "moderat til lav" aktsomhetsgrad.

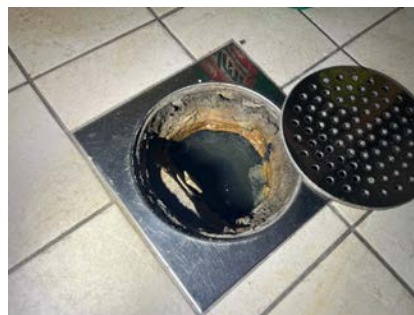
- Det er påvist mangelfull/feil utførelse rundt rørgjennomføringer e.l. som gir fare for fukt i konstruksjonen i våtsone.
- Membran kan ikke konstateres (ikke synlig og det foreligger heller ikke dokumentasjon).
- Mer enn halvparten av forventet brukstid er passert på membranløsningen.

Sluk på vaskerom.

- Overvåk konstruksjonen jevnlig. For å få tilstandsgrad 0 eller 1 må løsningen utbedres, men tidspunktet for når dette er nødvendig er vanskelig å si noe om.
- Konsekvensen er at det kan oppstå fuktskader i konstruksjonen bak overflatematerialet. Vann kan trenge inn gjennom utette rørgjennomføringer og forårsake fuktskader ved fukttilførsel gjennom enten bruksvann eller lekkasjevann.
- Det er viktig å merke seg at levetiden til en membran varierer basert på kvalitet, installasjon og bruk. Eldre membraner kan bli sprø og sprekke opp, noe som fører til at de mister sin vanntettende funksjon. Dette kan resultere i vannlekkasjer gjennom vegger og gulv og fuktskader.

Grunnet alder og usikkerhet ved tettesjikt på gulv, bør det påregnes at gulv og tettesjikt fornyes.

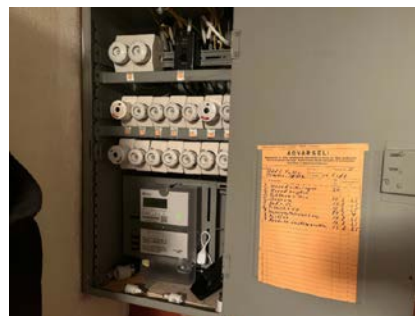
På grunnlag av avsluttet tilsynssak datert 14.5.2025 er det ikke behov for utvidet el-kontroll.  
Det bemerkes at undertegnede takstmann ikke er fagmann innen elektro og kontrollen er forenklet og utelukkende på det som er synlig, det kan derfor være feil med anlegget som ikke er oppdaget.

El-skap.
