Nesveien 403, 1960 LØKEN

**Stor, familievennlig enebolig over to plan og med to garasjer, landlig utsikt og fine uteplasser.**

# Tilstandsrapport

## ENEBOLIG

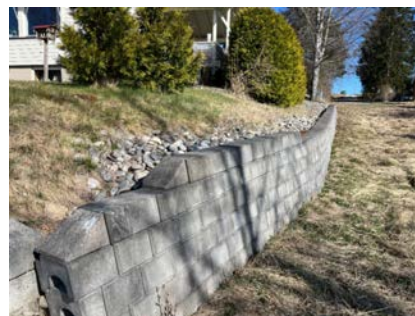
Det er forstøtningsmur av sementblokker.

Forstøtningsmur.
