Tilstandsrapport

Enebolig

Trollvikøyra 19, 9307 FINNSNES

Befaringsdato: 17.10.2024

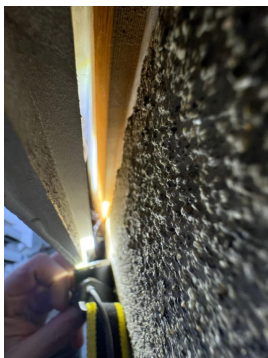
Manglende musesperring.

- Musesperre må etableres.

Det må monteres musesperre for å hindre gnagere tilkomst til skjulte deler av konstruksjonen.

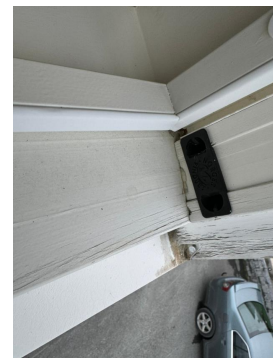
Værslitt karm å detaljer.

Bygningen har malte trevinduer med to-lags glass. Det er screens på flere vinduer. For å ivareta forventet levetid til dører og vinduer må utvendige overflater males.

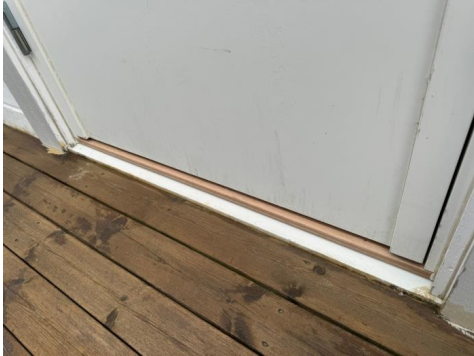
Altandør.

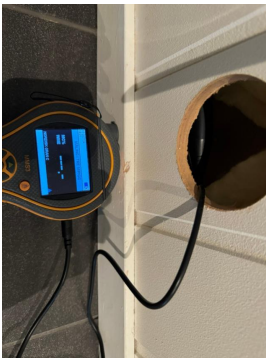
Fuktmåling mot vaskerom.

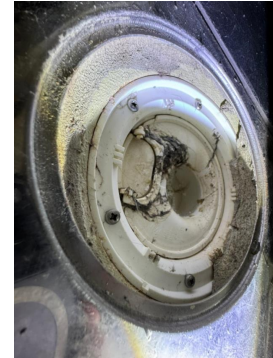
Sluk.

Rørgjennomføringen til avløpsrøret på servanten må fuges. Kostnadsestimatet er satt til fugging rundt avløpsrør.

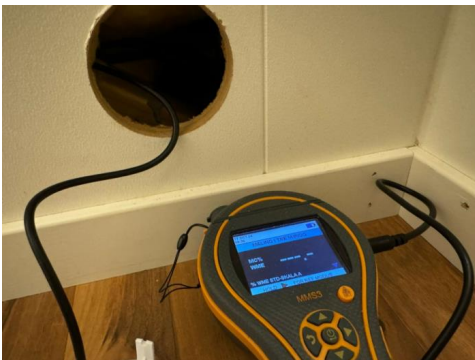
Hulltaking er foretatt uten å påvise unormale forhold. Hulltaking er foretatt fra boden mot badekaret.

Fuktmåling.

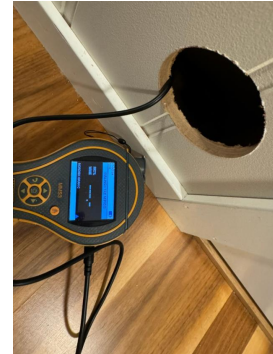
Hulltaking er foretatt uten å påvise unormale forhold. Hulltaking er foretatt fra gangen mot vaskerommet. Fuktkvotemåling (vekt%) i konstruksjonen ble målt til 0. Dette er ikke den mest hensiktsmessige plassen å foreta hulltaking men på grunn av tilliggende konstruksjoner er dette den mest egnede plassen.

Fuktmåling.

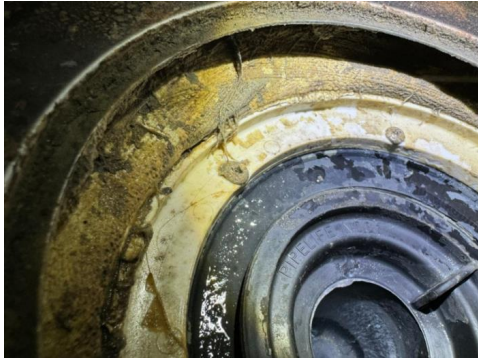
Slukmansjetteten er løsnet fra klemringen.

Sluk.

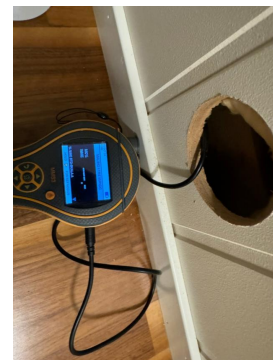
Fuktmåling.

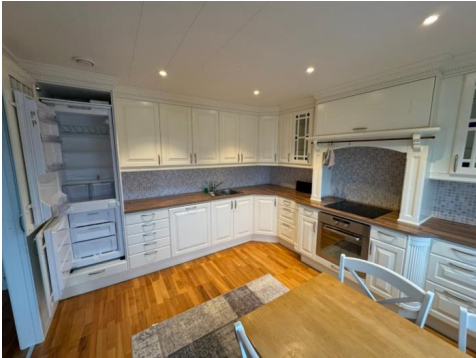
Det er påvist skader på overflater/kjøkkeninnredning utover normal slitasjegrad.
Det er påvist skader/fuktskjolder i kjøkkengulvet.
Benkeplaten må behandles jevnlig.

Kjøkkenet har innredning med profilerte fronter. Benkeplaten er av laminat. Det er kjøøl/fryseskap, oppvaskmaskin, komfyr og platetopp. Det er påvist mindre svelling under benkeplate ved oppvaskmaskin.

Kjøkkeninnredning.

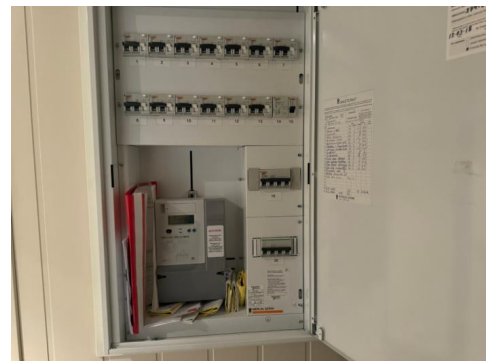
sikringsskap.

Kostnadsestimatet er knyttet opp mot kostnader for å innhente el-takst. Utbedringskostnader av påpekte avvik i denne rapport og el-takst vil komme i tillegg.
