Meierivegen 13, 2260 KIRKENÆR

# Tilstandsrapport

Befaringsdato: 25.04.2025

Rapportdato: 28.04.2025

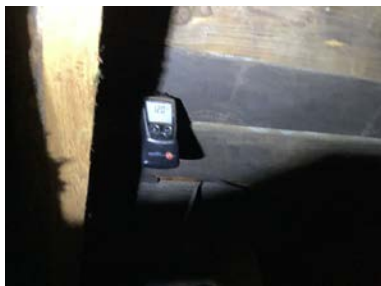
Det ble utført fuktmåling i taktro og taksperre ved luke, og det måles tørt på befaringsdagen.

Dette skyldes mest sannsynlig kondensering i vinterhalvåret, og misfarging er verst mot nord. Det observeres ikke andre skader enn misfarging på loftet på befaringsdagen.

Misfarget taktro måles tørr.

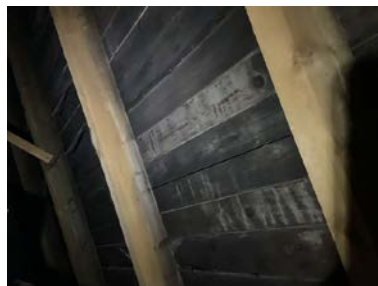
Misfarget taktro.

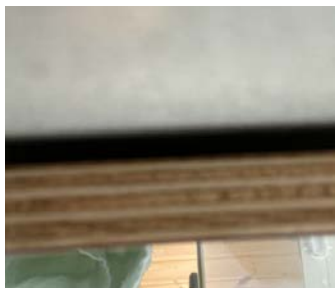
Bunnen av baderomsplater er ikke forseglet, og baderomsplater er ikke montert på sokkellist. Baderomsplater kan derfor trekke opp fukt hvis de blir utsatt for vannpåkjenning.

Baderomsplate er ikke forseglet i nedkant.

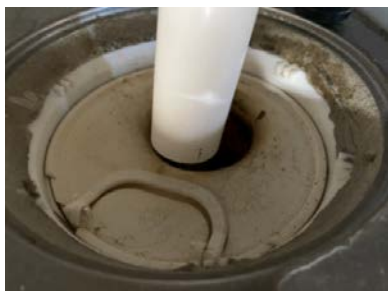
Plastsluk, uten synlig tettesjikt rundt sluk.

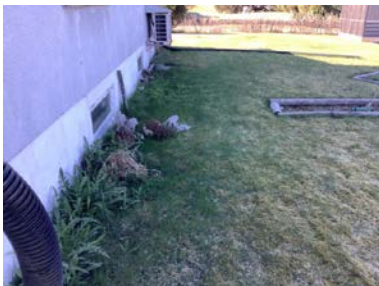
Utilfredsstillende fall fra bolig.

Terrengjustering bør utføres for å etablere tilfredsstillende fall fra boligen. Tilfredsstillende fall vil være minimum 1:50 i en avstand på minimum 3 meter fra boligen.
