Tilstandsrapport

📍 Sørehamnveien 71, 5179 GODVIK

gnr. 131, bnr. 13

Befaringsdato: 13.09.2024

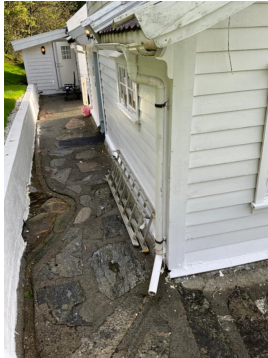
Takrenne mangler endebunn (hjørne sørvest).

- Det bør lages system for bortledning av vann fra taknedløp ved grunnmur.

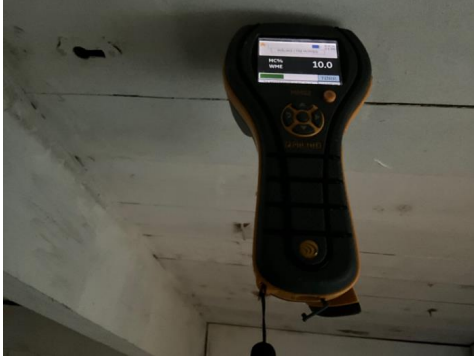
Det ble gjennomført stikkkontroll, ref. fuktmålinger i bærende undertak (taktro),befaringsdagen.

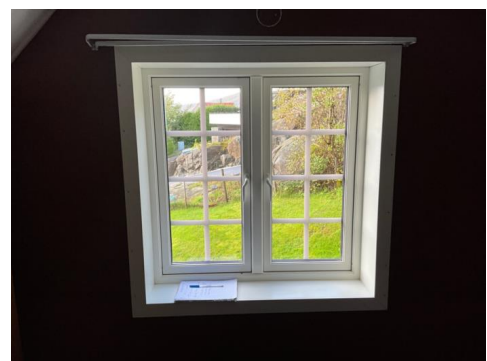
Beslag over vindu som går imot kledningen (beslag er ikke ført inn bak kledningen, noe som ville vært en bedre løsning. Vann kan renne mellom beslag og vindu og videre inn i konstruksjonen. Viktig å fuge nevnt overgang.

Det er ikke montert propper i innfestingshull for vindu (justeringshull).

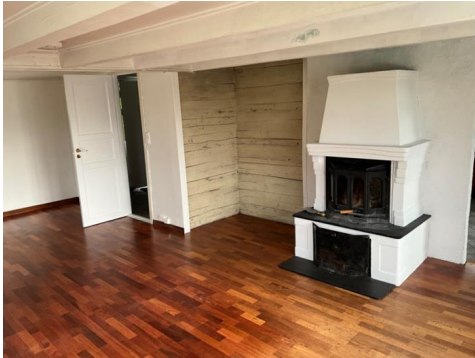
Hovedetasje; 30 mm. høydeforskjell gjennom rom.

- Målt høydeforskjell på over 15 mm gjennom hele rommet. Tilstandsgrad 2 gis med bakgrunn i standardens krav til godkjente måleavvik.

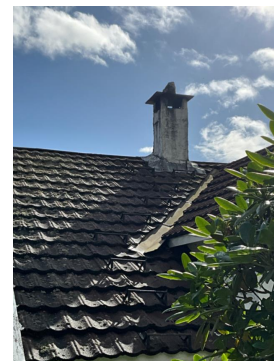
Murt pipe.

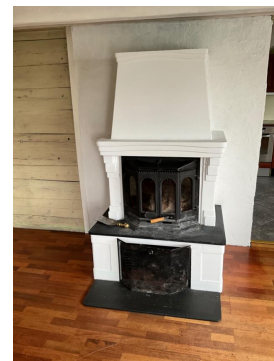
Kombinert peis og oljefyr hvor oljefyr er koblet ut.

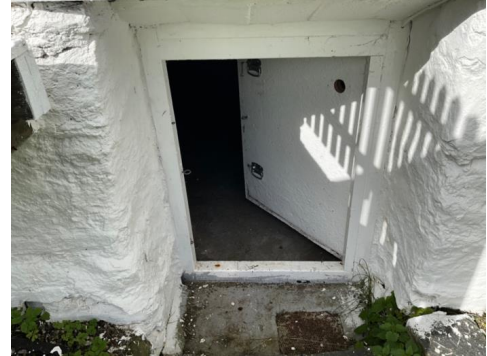
Dør inn til krypkjeller.

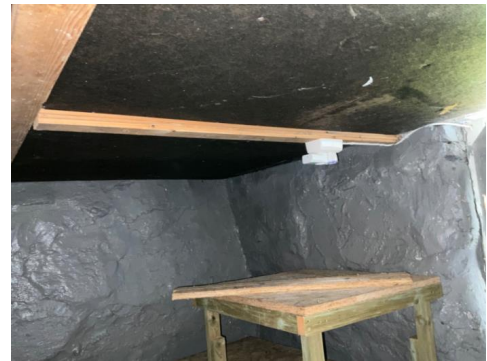
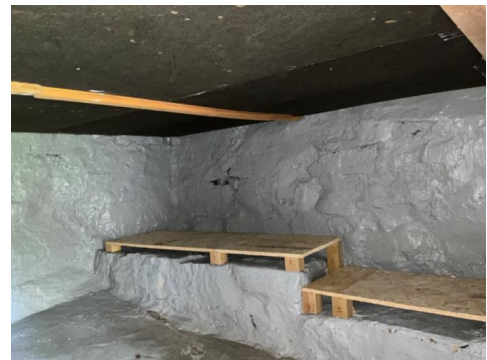
Innside, krypkjeller.

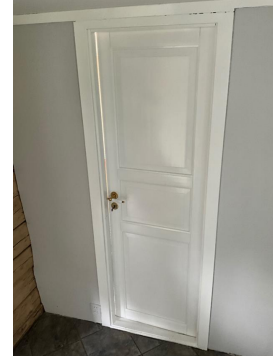
Stuedør tar i karm

Dører som tar i karm anbefales justert, eks. baderomsdør i loftsetasje.

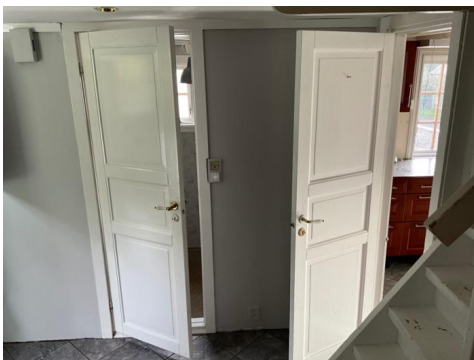
Baderomsdør til venstre. Kjøkkendør til høyre.
Bildet er tatt i gangen.

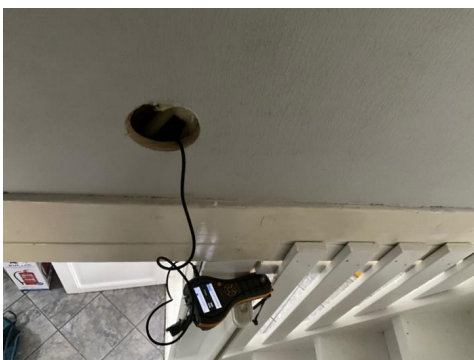
Det ble gjennomført hulltaking i trappeløp, i området ved badekar.
Det var ingen indikasjoner på fukt, befaringsdagen.

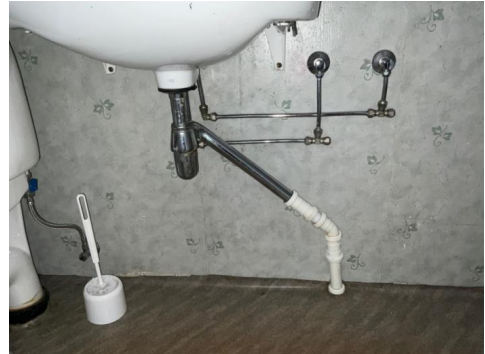
Røropplegg under håndvask bad, hovedetasje.

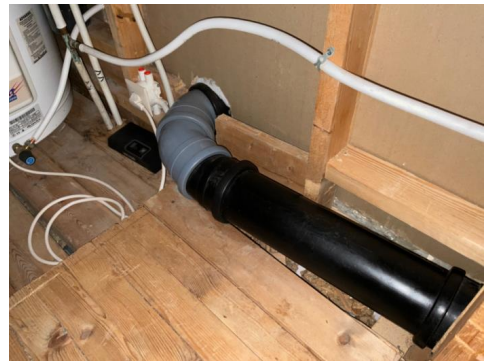
Avløpsrør er koblet mot sluk, bad 2 etasje (eier har laget denne løsningen grunnet at tidligere rør ble knust med stakefjær, under arbeid med tett rør). Tidligere avløpsrør i vegg er ikke plombert. Det vil si at hvis man kobler avløpsrør mot tidligere benyttet avløpsåpning, da vil vann renne ut på kjøkkenet og forårsake vannskade." Anbefales å plombere åpningen for å unngå misforståelser.

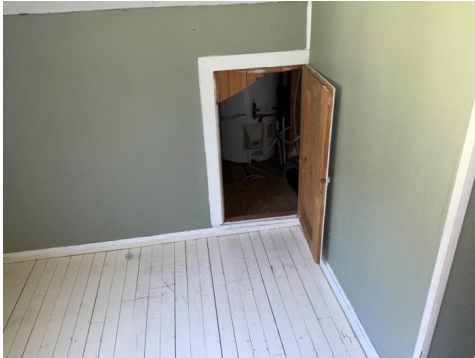
Fra soverom er det tilkomst til kott hvor varmtvannsberederen er montert.

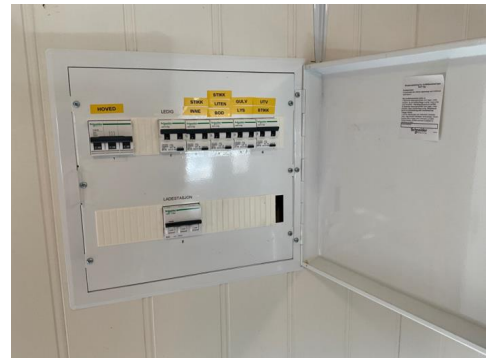
Sikringsskap i bod.

På generelt grunnlag anbefales det en utvidet elkontroll i salgsovergangen

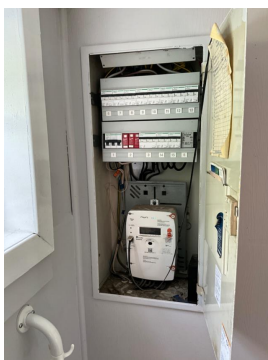
Sikringsskap montert i gang, enebolig.

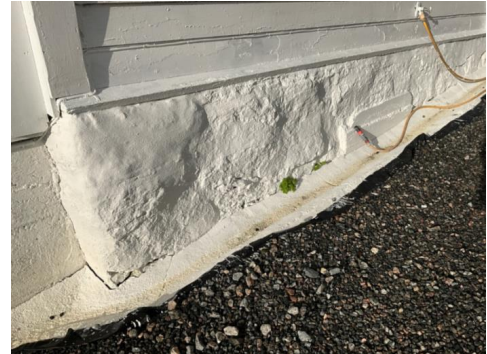
Ca. 60 cm. tykke betongvegger.
Noen riss og sprekker.
Grunnmur er nylig malt samtidig med bolig.

- Det er påvist sprekker i murte/pussede fasader.

Overgang grunnmur/ kledning.

- Lokal utbedring må utføres.

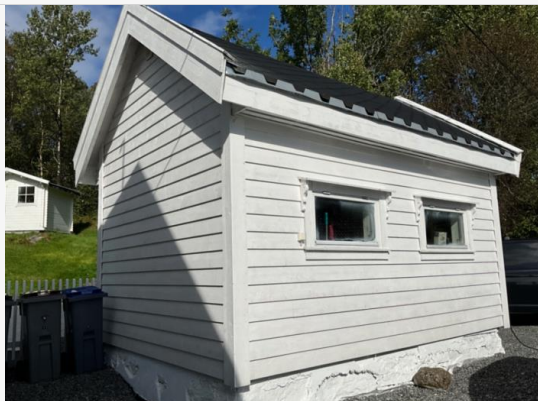
Bod

Stor isolert bod; betongdekket golv innvendig. Setninger/ sprekker i murte konstruksjoner. Boden er bekledd innvendig med (panelplater (mdf).
2 stk. åpningsvinduer med kondens/ punktering. Tradisjonell belysning i himling.
Trappeadkomst til lagringsloft.
Dører tar i karm.
Yttertak belagt med shingel/ belegg.
Råte på trevirke, f.eks. ved ytterdør.
Det er ikke montert snøfangere eller takrenner/ nedløp.

Viktig å følge med på eventuell utvikling av sprekker i grunnmur. Det kan tas bilder for å følge med på om det skjer endringer.
