Kronborgsæterlinna 83 og 85, 2848 SKREIA

**Landlig og barnevennlig eiendom  
– med flere bygninger og flotte  
muligheter – kort veg til skole,  
barnehage og turområder**

Befaringsdato: 03.08.2025

Rapportdato: 27.08.2025

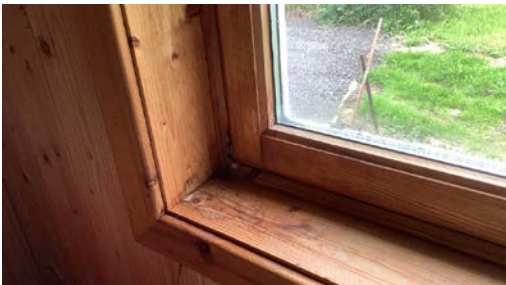
Trevinduer med 2-lags isolerglass. Vinduene er som fra byggeåret. Alder på isolerglass er i hovedsak fra 1975.

Oppgraderinger/utskiftninger bør påregnes. Konsekvens av avviket/eldre vinduer/dårlige vinduer, gir en fremtidig kostnad på fornyelse/vedlikehold. Eldre isolerglass medfører økt forbruk av energi til oppvarming. Varmetap fra vinduer kan forårsake at varm luft stiger inn på kaldtloft og er med på å skape kondens og ising på taktro i den kalde årstiden.

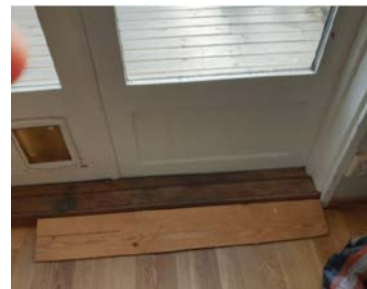
Balkongdør i soverom.

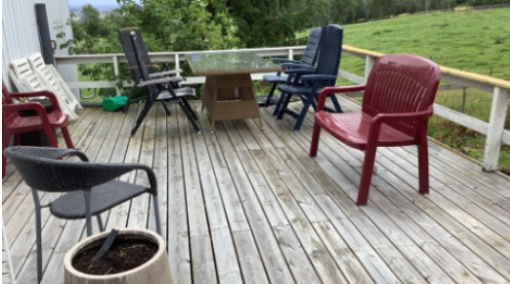
Veranda ut fra stuen.

Det er ikke behov for strakstiltak siden tettesjiktet fungerer i dag, men utifra forventet brukstid kan lekkasjer oppstå på membran/ tettesjikt. Lokal utbedring må utføres. Det er ikke behov for strakstiltak, siden terrasse/ platting fungerer for dagens eier. Utskiftninger av treverk og frostsikring av konstruksjon er påregnelig om man ønsker en stabil konstruksjon. Åpninger og høyde på rekkverk har ikke tilbakevirkende kraf, men det oppfordres til å sikre ihht dagens krav.

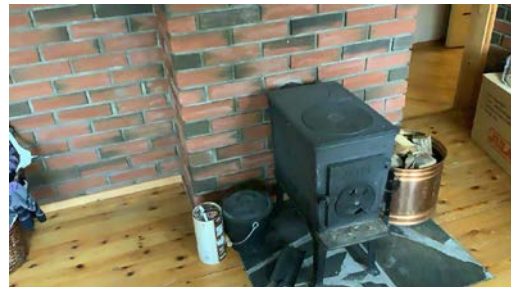
Vedovn i kjellerstue.

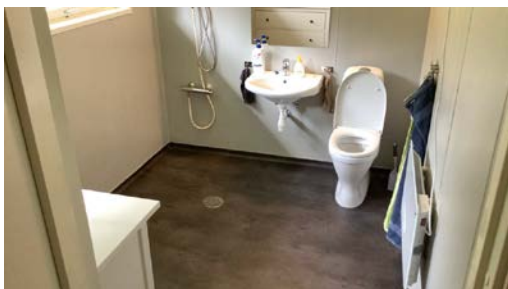
- Det er avvik:
- Det er vindu i våtsonen.  
Våtromsplater fra byggeåret er malt.

- Vindu er eksponert for fuktpåkjenning. Plasseringen i våtsone kan føre til vanninntrengning. Bygningsdelen bør beskyttes mot direkte fuktpåkjenning. Tiltak anbefales for å unngå fuktskader.
- Det er ikke behov for straktiltak, men om kjøper har andre brukskrav eller krav til estetikk kreves det utbedring eller utskifting av overflate. Eldre rørgjennomføringer i dusjsone, dusjbatteri er plassert for tidligere badekar.

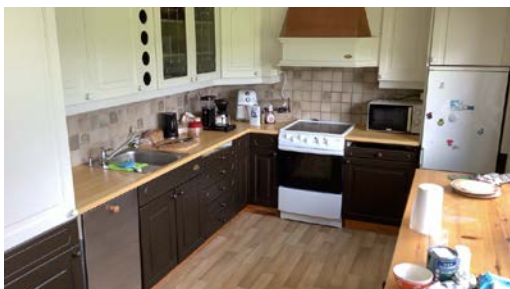
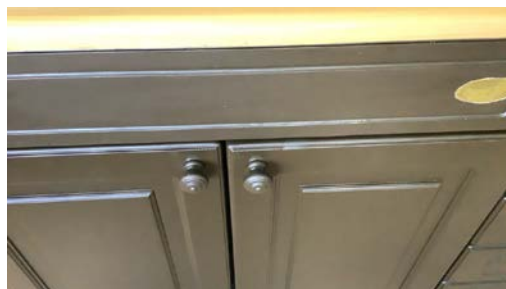
Komfyrvakt anbefales etablert. Det gjøres oppmerksom på at deler av kjøkkeninnredning er malt/fornytt, innredningen er ikke byttet. Enkelte slitasjer/skader er registrert. Ved bruk av fuktindikator registrerte jeg ingen forhøyede verdier.

Innredningen er malt i ettetid.

Avhengig av bruksmønster og krav til estetikk av kjøper kan det være påregnelig med utskiftning/utbedringer av kjøkkeninnredningen.

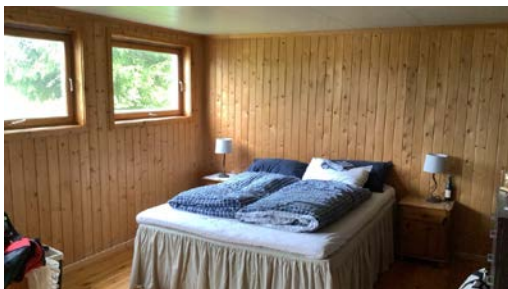
Oppforet tregulv i deler av underetasjen.
