# Tilstandsrapport

Enebolig

Sandveien 5 , 1923 SØRUM

Oppdragsnr.: 18925-1898

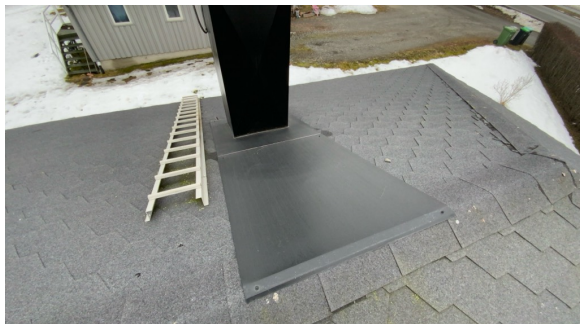
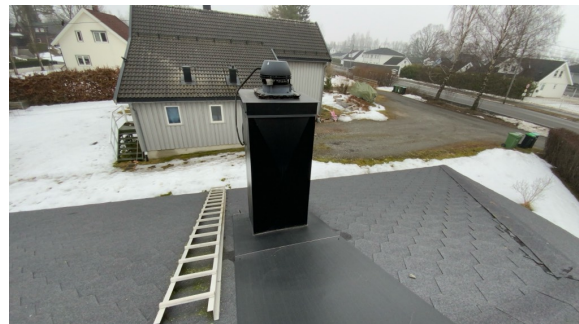
## TG 2 Nedløp og beslag - 2

- Det er påvist avvik i beslagløsninger.
- Mer enn halvparten av forventet brukstid er passert på renner/nedløp/beslag.

Det må påregnes stedvis utskifting av beslag og luftehatte på grunn av alder og synlig rust, samt utskifting av tetningsmasse som er delvis løs og forringet. Tiltak bør gjennomføres for å unngå unødig fuktbelastning på ytre veggkonstruksjoner, da dette kan føre til fuktskader og redusert levetid på bygningsdelen..

- Avvik i beslagløsninger må utbedres.

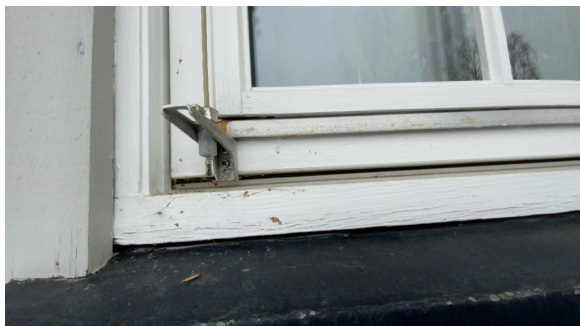
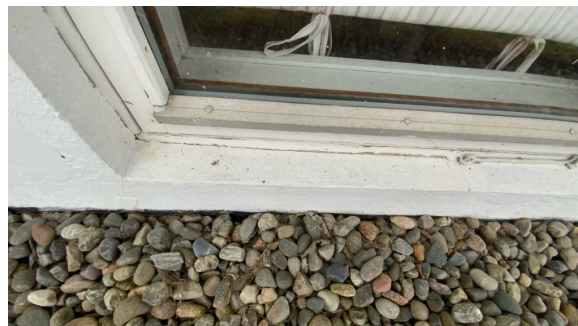
## TG 1 Dører

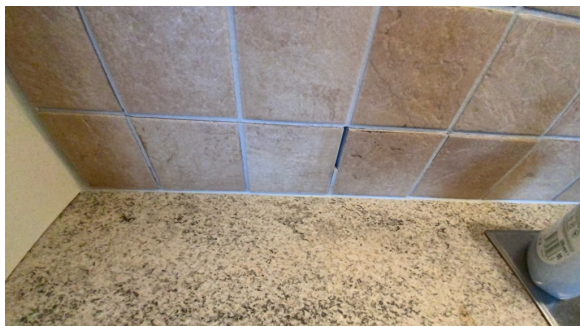
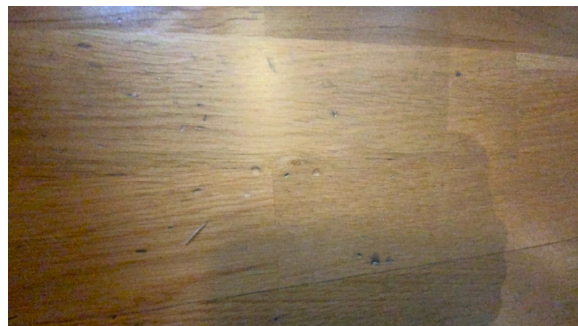
## TG 2 Etasjeskille/gulv mot grunn

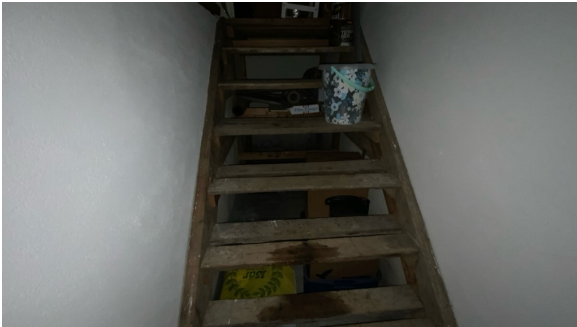
Trapp fremstår som enkel og med større slitasje. Trapp vurderes som plassbygget på stedet.

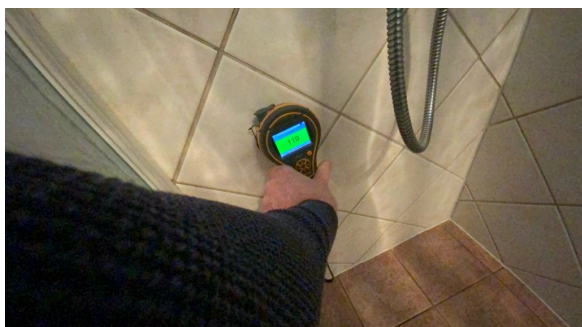
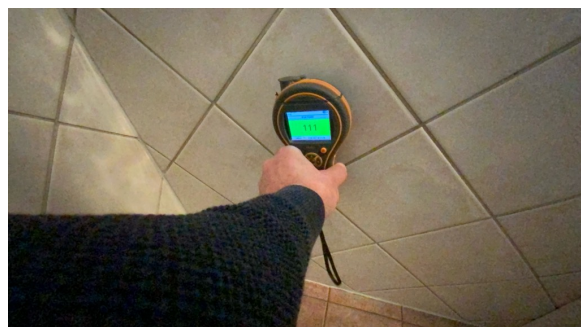
### 1.ETASJE > BAD

#### ! TG 1 Overflater vegger og himling

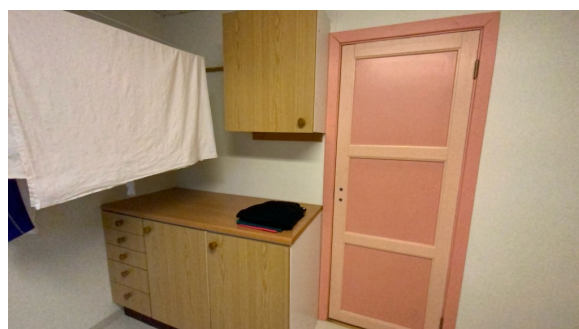
## KJELLER > VASKEROM

### TG 2 Overflater vegger og himling

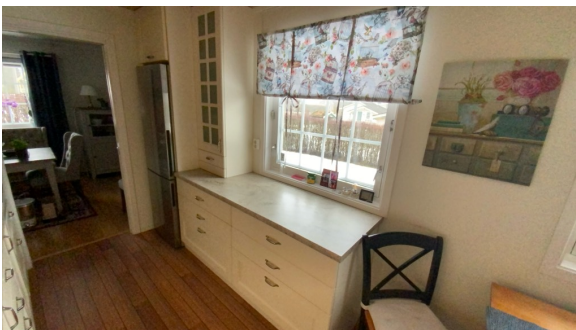
### 1.ETASJE > KJØKKEN

#### ! TG 1 Avtrekk
