Rakkestadveien 50, 1960 LØKEN

**Landlig og idyllisk beliggende
enebolig med to garasjer, uthus og
lekestue - tomt på over 2,7 mål!
Moderniseringsbehov.**

Tilstandsrapport

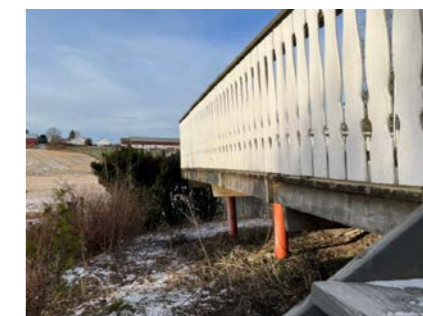
Terrasse med tilgang fra stue og vaskerom. Fundamentert på støpte pilarer satt til grunn. Bjelkelag, spaltegulv og rekkverk i tre. Synlige skjevheter i konstruksjon. Rekkverk er ustabil. Vurdering av avvik: Rekkverket er for lavt i forhold til dagens krav til rekkverkshøyder. Det er værslitt/oppsprukket trevirke/trepaneler. Konstruksjonene har skjevheter. Det er skjevheter i konstruksjon og fundamenter. Manglende innfesting, bærebjelke på vegg av boligen. Værslitt overflate på gulv og rekkverk. Rekkverk med dårlig innfesting.

Synlig skjevhet i terrasse

Det må påregnes overflatebehandling av hele terrasse.

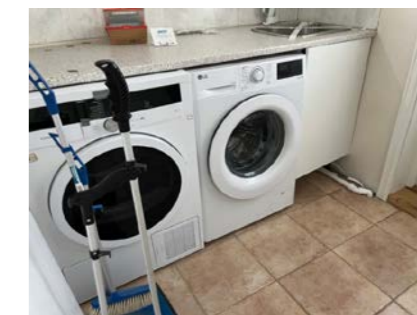
Vaskerom

Manglende membran i gulv/sluk.

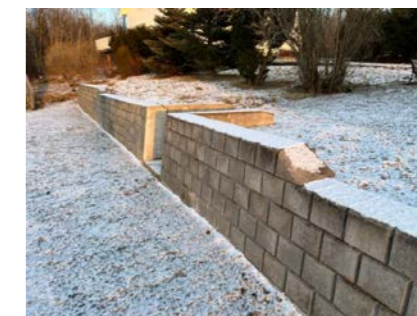
Manglende rekkverk el.

- Rekkverk/annen sikring på forstøtningsmur må settes opp/utbedres.

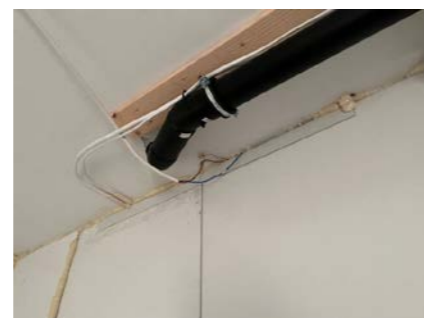
Løse ledninger.

Takstmann er ikke godkjent for El-taksering. Det er derfor kun utført enkel besiktigelse av El-anlegg. Det kan alltid forekomme skjulte feil/mangler på et El-anlegg. For nærmere undersøkelser av El-anlegg anbefales det derfor og kontakte El-takstmann.
