Rakkestadveien 50, 1960 LØKEN

**Landlig og idyllisk beliggende  
enebolig med to garasjer, uthus og  
lekestue - tomt på over 2,7 mål!  
Moderniseringsbehov.**

# Om eiendommen

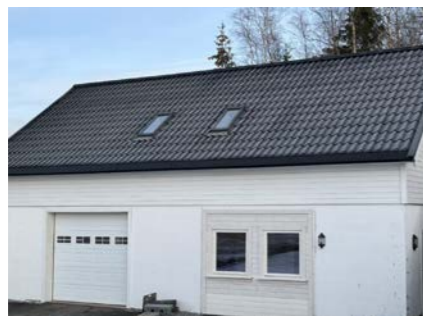
Manglende snøfangere

Snøfangere må monteres. Det er fare for takras i områder hvor man beveger seg ut og inn av garasje.

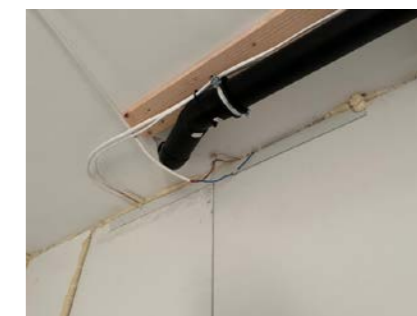
Takstmann er ikke godkjent for EI-taksering. Det er derfor kun utført enkel besiktigelse av EI-anlegg. Det kan alltid forekomme skjulte feil/mangler på et EI-anlegg. For nærmere undersøkelser av EI-anlegg anbefales det derfor og kontakte EI-takstmann.

Løse ledninger.
