Egne Hjem 22, 4200 SAUDA

**Renvert tomannsbolig med  
moderne innredning - To soverom  
i hver leilighet - Utleiemulighet**

Befaringsdato: 12.06.2023

Rapportdato: 06.09.2023

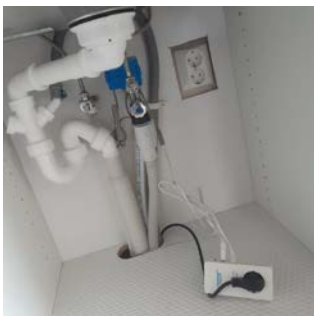
Waterguard under vask
