# Tilstandsrapport

Enebolig

Bøtjørnvegen 130 , 5937 BØVÅGEN

Befaringsdato: 17.02.2026

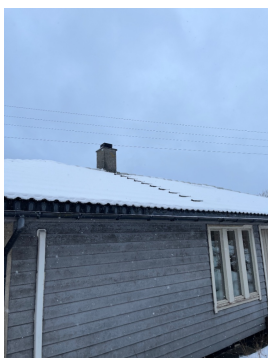
Renner og nedløp med fra byggeår, som er fremstår med noe lokal slitasje.  
Nedløp ført til bakken og til rør i bakken.  
Beslag rundt pipe og luftekanal med noe slitt tildekking.

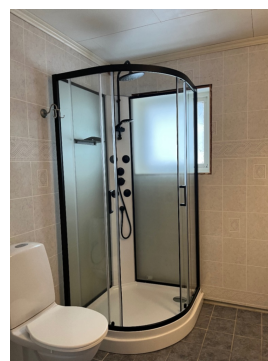
Bad i 1 etasje med fliser på gulv og våtromsplater på vegg.  
Eldre sluk og membran med ukjent utførelse.  
Varmekabler i gulv, dusjkabinett, naturlig ventilasjon og toalett.

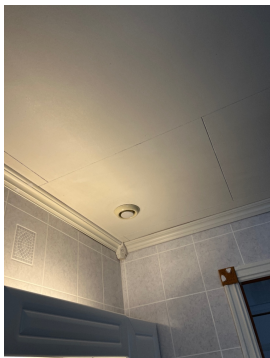
### TG 1 Tilliggende konstruksjoner våtrom

Det er foretatt hulltaking fra tilstøtende rom mot våtsone

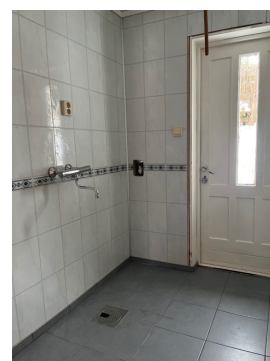
Vaskerom i 1 etasje med fliser på gulv og våtromsplater på vegg.  
Eldre sluk bane membran med ukjent utførelse.  
Opplegg for vaskemaskin og naturlig ventilasjon.

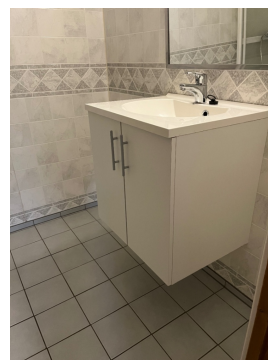
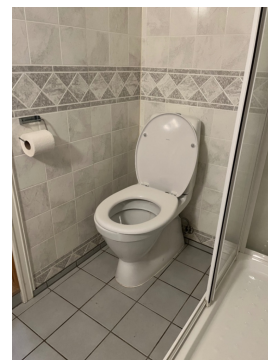
## UNDERETASJE > BAD

### TG 2 Ventilasjon

- Elektrisk avtrekksvifte bør monteres for å lukke avviket.

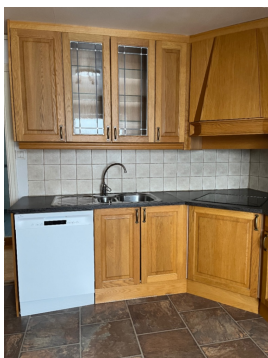
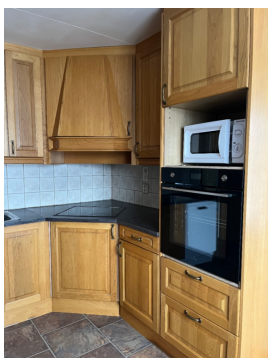
### 1 ETASJE > KJØKKEN

#### TG 2 Avtrekk

- Det er avvik:

Avtrekk på føres helt ut.

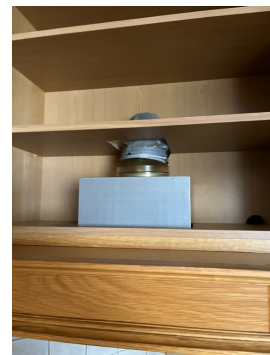
### UNDERETASJE > KJØKKEN

#### TG 2 Overflater og innredning

- Det er avvik:

Fungerer med dette avvik

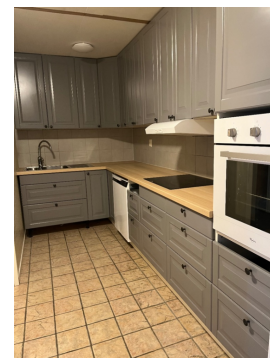
### UNDERETASJE > KJØKKEN

#### TG 1 Avtrekk

Ventilator montert over platetopp på kjøkken.
