Tilstandsrapport

📍 Averstadstubben 2, 2040 KLØFTA

Befaringsdato: 15.08.2024

ENEBOLIG

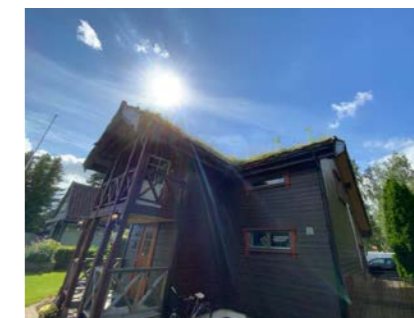
Besiktigelse av taktekke.

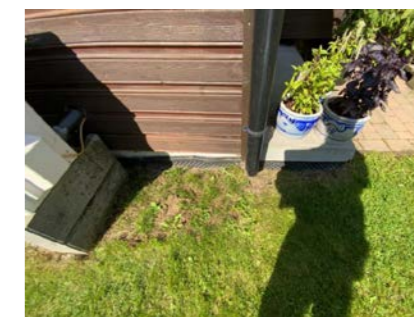
Nedløp bør føres ned i grunn og bort fra boligen.

- Det bør lages system for bortledning av vann fra taknedløp ved grunnmur.

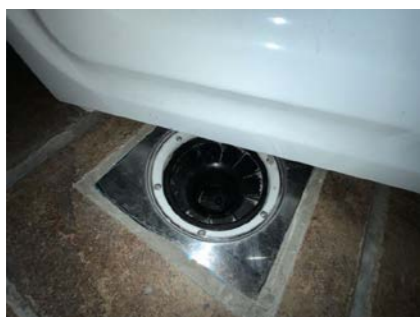
Kontroll av sluk.

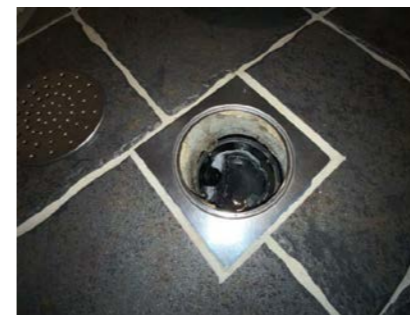
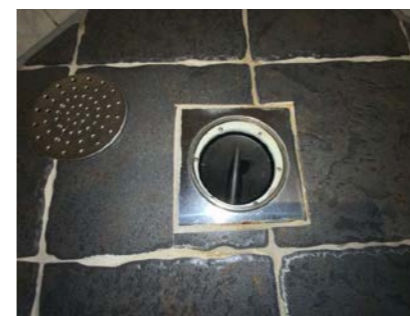
Kontroll av sluk.

- Overvåk tilstanden jevnlig. For å få tilstandsgrad 0 eller 1 må tettesjiktet skiftes ut, men tidspunktet for når dette er nødvendig er vanskelig å si noe om.
- Overvåk tilstanden jevnlig. For å få tilstandsgrad 0 eller 1 må slukløsningen skiftes ut og sannsynligvis må også membransjiktet skiftes/utbedres. Det er imidlertid vanskelig å si noe om tidspunktet for når dette er nødvendig.
- Installering av tett dusjkabinett anbefales.

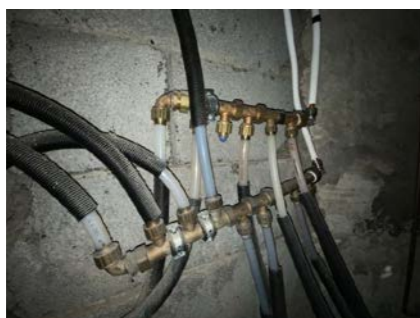
Besiktigelse av røropplegg.

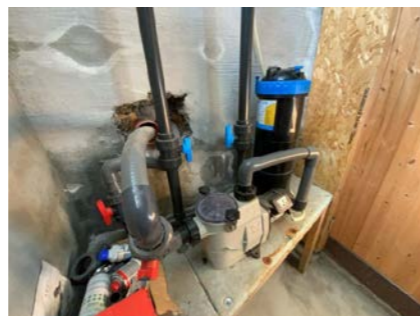
Besiktigelse av renseanlegg.

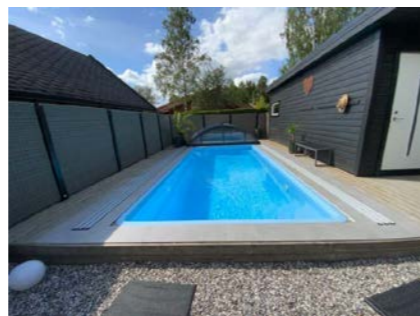
Plassbygget basseng med glassfiberkar. 2,70 meter bredde og 6,10 meter lengde. Dybde 1,50 meter med vannhøyde til 1,40 meter. Skyvbart overtak i plexiglass. Konstruksjoner fremstår men normal bruksslitasje og tiltenkt funksjon.

Besiktigelse av basseng.
