Tilstandsrapport

📍 Averstadstubben 2, 2040 KLØFTA
🏠 ULLENSAKER kommune
gnr. 16, bnr. 11

Befaringsdato: 15.08.2024 Rapportdato: 15.08.2024 Oppdragsnr.: 19291-1887 Referansenummer: DU5503
Autorisert foretak: Takstportalen Aleksander Olsen AS Sertifisert Takstingeniør: Aleksander Olsen Vår ref:

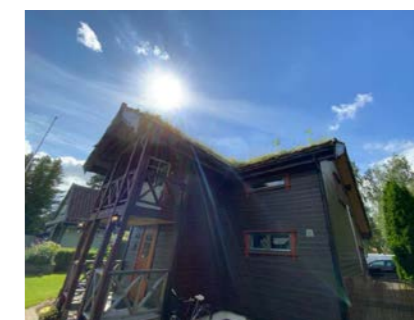
Besiktigelse av taktekke.

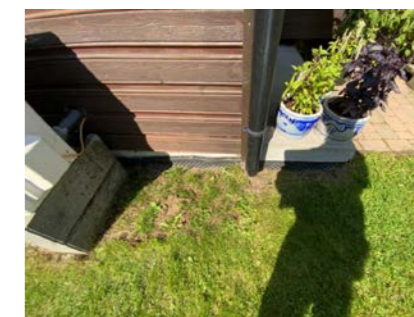
Nedløp bør føres ned i grunn og bort fra boligen.

- Det bør lages system for bortledning av vann fra taknedløp ved grunnmur.

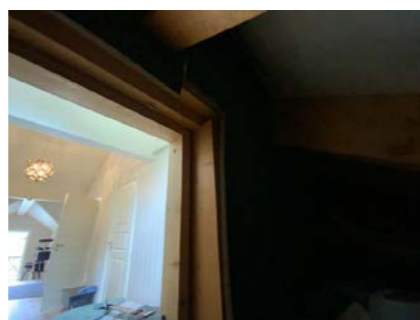
Kontroll av undertak i raftekott.

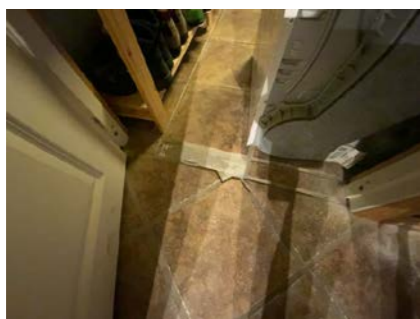
Løs flis må festes.

- Overflater må utbedres eller skiftes.

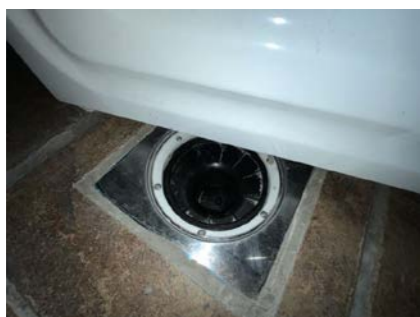
Kontroll av sluk.

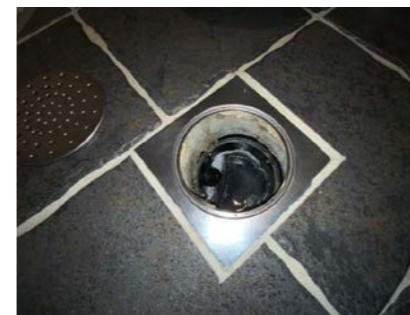
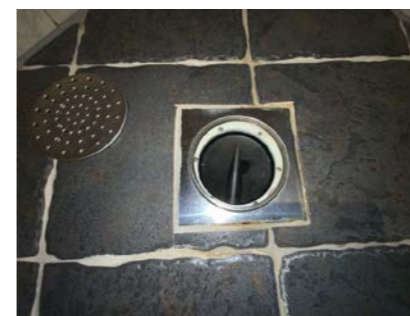
Kontroll av sluk.

- Overvåk tilstanden jevnlig. For å få tilstandsgrad 0 eller 1 må tettesjiktet skiftes ut, men tidspunktet for når dette er nødvendig er vanskelig å si noe om.
- Overvåk tilstanden jevnlig. For å få tilstandsgrad 0 eller 1 må slukløsningen skiftes ut og sannsynligvis må også membransjiktet skiftes/utbedres. Det er imidlertid vanskelig å si noe om tidspunktet for når dette er nødvendig.
- Installering av tett dusjkabinett anbefales.

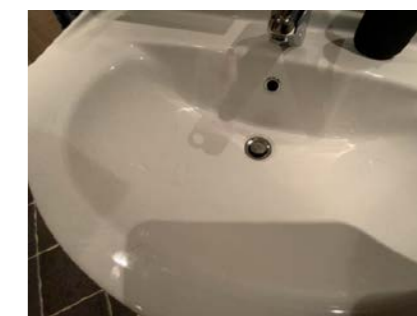
KJELLER > BAD

Kommende lokale utskiftninger kan ikke utelukkes på sikt.

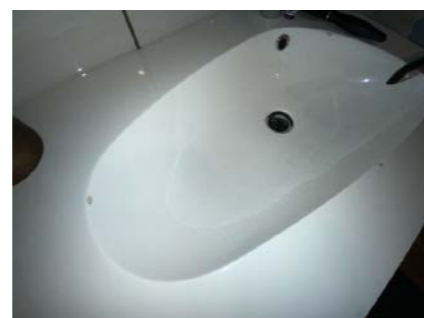
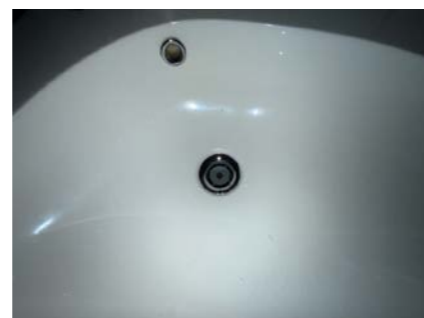
2. ETASJE > BAD

Kommende lokale utskiftninger kan ikke utelukkes på sikt.

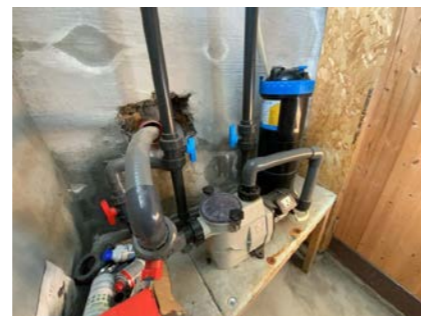
Besiktigelse av renseanlegg.
