Velkommen til Aktiv Eiendomsmegling

Nøkkelinformasjon

Befaringsdato: 15.08.2024

Tilstandsrapport

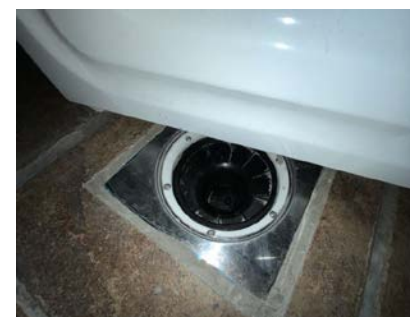
Kontroll av sluk.
