Bugen 31, 7200 KYRKSÆTERØRA

**Romslig enebolig beliggende i  
barnevennlig og sentrumsnært  
boligfelt på Kyrksæterøra**

Tilstandsrapport .....39

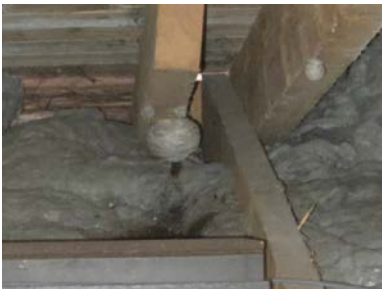
Eldre vepsebol er synlig på kryploftet

- Begrenset lufting av takkonstruksjon, men det ble ikke observert tegn til kondens som følge av dette ved kontroll på kaldloft. Men det gjøres oppmerksom på at endret bruk med mer oppvarming kan endre dette. Det anbefales å undersøke muligheten for å få etablert bedre lufting ut mot raftekasser. Evt. så tas dette sammen med takteking.

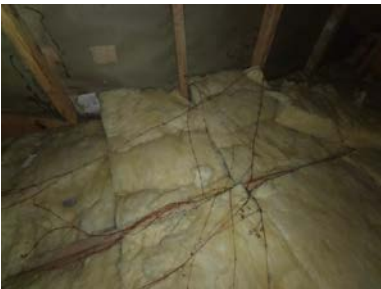
Rester etter kryp planter er kommet inn på kryploftet

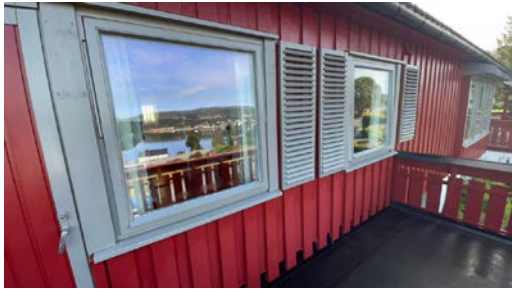
Vindu på soverom 2 og 3 fra 2022/2023

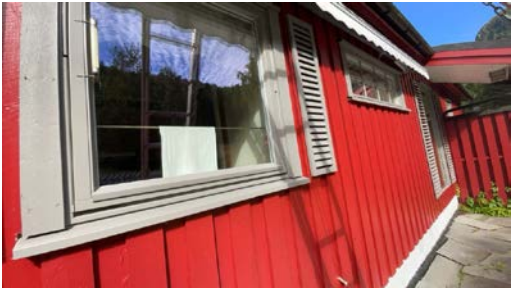
Vindu på kjøkken fra 2022 og på stue fra 2017

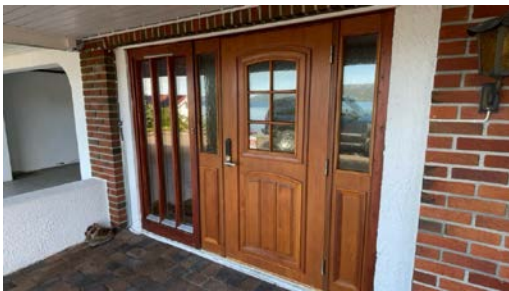
Hoveddør i kjeller fra 1999

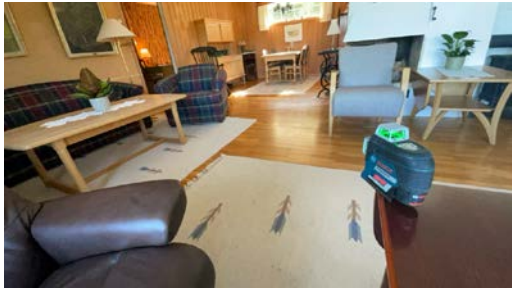
1. etasje  
Plassering av laser ved kontroll av stue. Det er målt 20 mm høydeforskjell gjennom rommet. TG 2

- For å få tilstandsgrad 0 eller 1 må høydeforskjeller rettes opp. Det vil imidlertid sjelden være økonomisk rasjonelt som et enkeltstående tiltak i en bolig som dette. Dersom boligen en gang skal renoveres, kan man vurdere slike tiltak.
- Knirk i gulv er ikke uvanlig for boliger av sådan alder, og skyldes normalt at innfestingen av undergulv gir noe bevegelse i konstruksjonen. Det er ikke registrert forhold som tyder på svekkelser i konstruksjonen.

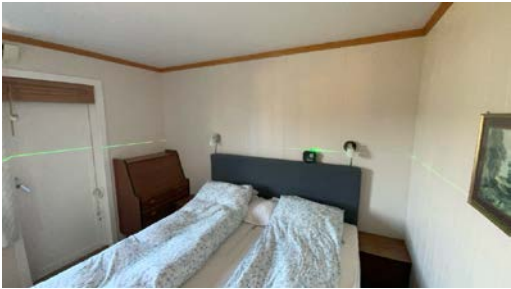
1. etasje  
Plassering av laser ved kontroll av soverom 2. Det er målt 20 mm høydeforskjell gjennom rommet. TG 2. Over en avstand på 2 meter er det målt 20 mm fra verandadør til garderobeskap. TG 2

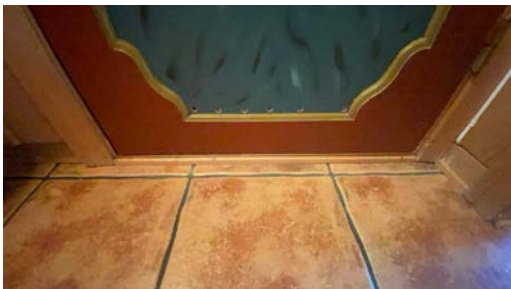
Tilluft til toalett via hull i dør

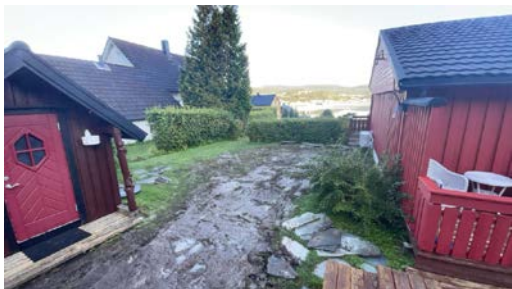
Like før befaringen er det etablert ny vannledning inn til boligen

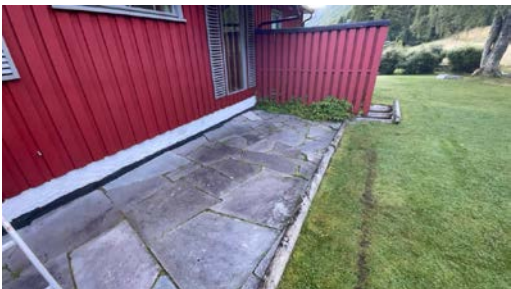
- TG 3 er gitt på terrengforhold siden det er er en forsenking i terrenget ovenfor boligen uten fall ut. I tillegg er det synlige skader innvendig som henger sammen med terrengforhold/drenering.

Område ovenfor bolig med manglende fall på terreng

- På generelt grunnlag anbefales det å etablere 1:50 fall 3m bort fra grunnmur. Dette for å sikre god avrenning mot fra grunnmur og dermed unngå unødvendig fuktbelastning mot denne.
