Rogneveien 3, 9303 SILSAND

**Stor og innholdsrik familiebolig
sentralt på Silsand - integrert
garasje og stor tomt.**

Befaringsdato: 21.01.2025

Rapportdato: 24.02.2025

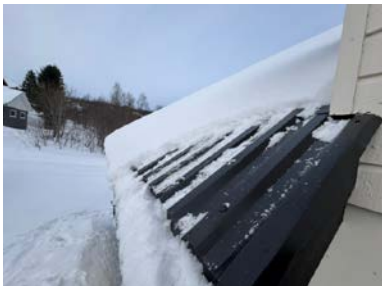
Taktekking.

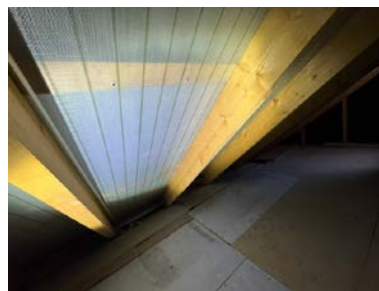
Punktering av undertaket.

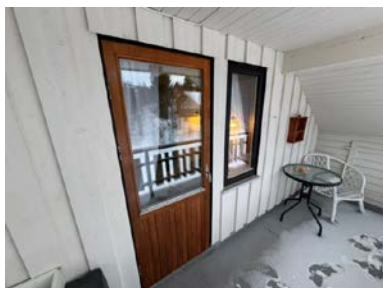
Altandør.

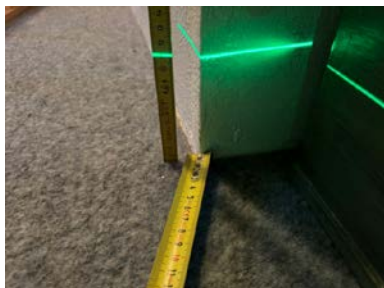
Måling ved pipen.

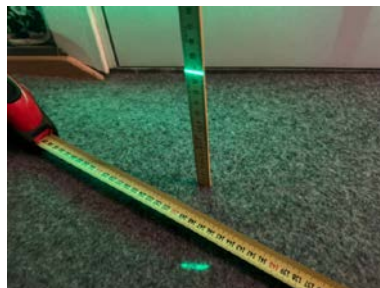
Måling framfor døren til boden.

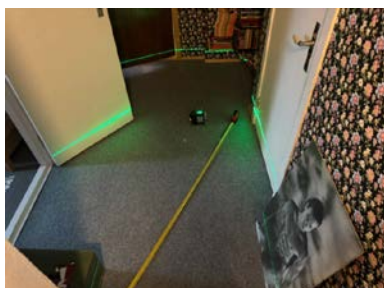
Oversikt over hvor målingen er utført.

- Det bør gjennomføres radonmålinger.

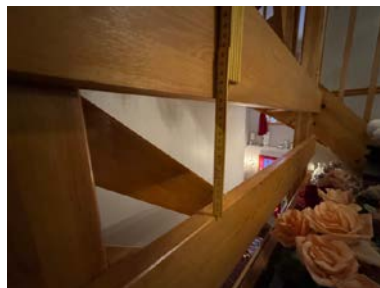
Eksempel på for store åpninger i trappen.

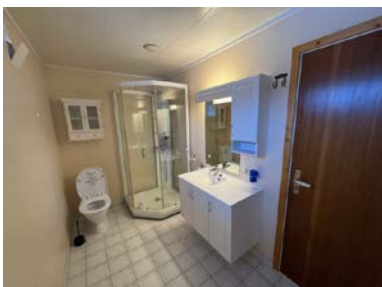
Badet i 1. etasjen.

Ved å utsette veggoverflater for vann er det stor risiko for at det kan oppstå vannskader.

- Uegnete materialer må fuktbeskyttes/utskiftes.

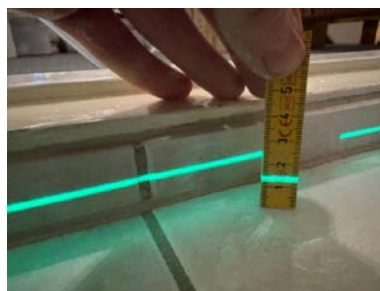
- Det er påvist avvik i fallforhold til sluk i forhold til krav i forskrift på byggetidspunktet.

Avviket ved fallet på gulvet øker risikoen for at vann kan bli stående vanddammer som ikke renner til sluk. Selv om fallforholdene ikke er innenfor de kravene som var både når boligen ble bygget og når badet ble pusset opp vil det ikke være økonomisk forsvarlig å utbedre fallforholdene som et enkeltstående tiltak. Det anbefales at det gjøres en helhetlig prosjektering ved oppgradering av våtrommet slik at fallforholdene da blir riktig.

Måling ved døren.

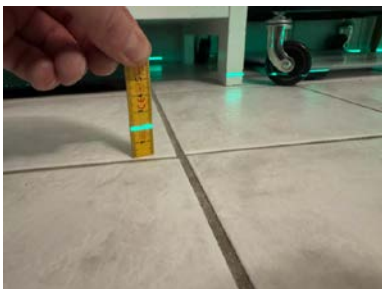
Måling midt på gulvet.

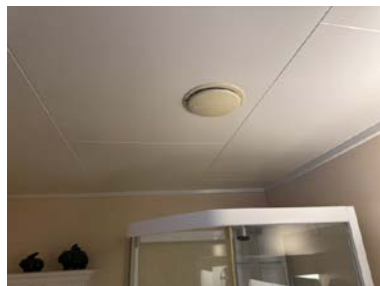
Ventiler på badet.

- Elektrisk avtrekksvifte bør monteres for å lukke avviket.
- Det bør etableres tilfredsstillende tilluft til våtrom f.eks. luftespalte ved dør e.l.

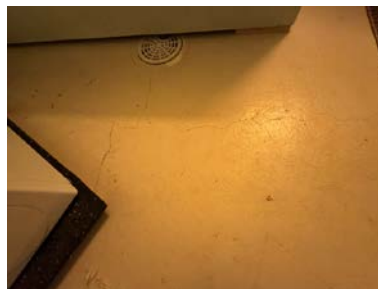
Det er ikke benyttet tettesjikt på gulvet, tettesjikt på vegger er våtromstapet. Ved inspeksjon av gulv og vegger er det påvist utettheter i form av sprekker og skader.

Rommet må oppgraderes/renoveres før daglig bruk for å redusere risiko/omfang av skader. Ved å utsette gulv og vegger for vann kan det oppstå sopp og råteskader i skjulte deler av konstruksjonen.

Eksempel på utettheter.

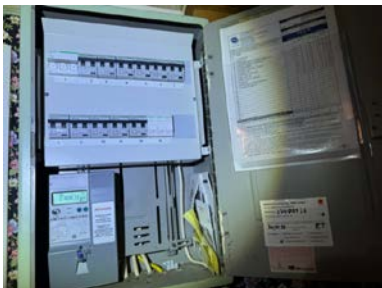
Sikringsskapet.

Ja Det anbefales at det gjennomføres el-takst på anlegget slik at hele anlegget er gjennomgått etter NEK 405-20. Årsaken til anbefalingen er at det ut fra alderen på anlegget og dets komponenter vil være avvik som en bygningssakkyndig ikke vil avdekke ved visuell kontroll. En eltakst skiller seg fra elkontroll ved at eltakst også kan omhandle økonomiske forhold. En eltakst vil ha som formål å sette en økonomisk kostnad for å korrigere en uønsket tilstand på det elektriske anlegget. Bestemmelsene i Avhendingslova til dokumentasjon av tilstand har blitt skjerpet. Både selger og kjøper vil derfor dra stor nytte av å ha en uhildet rapport fra sertifisert fagperson å unngå fremtidige konflikter.

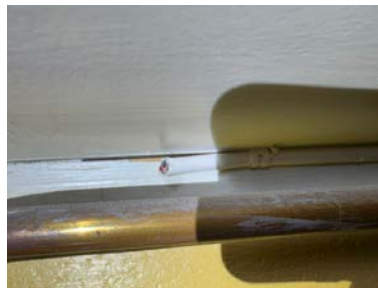
Avklipt ledning.
