# Velholdt hytte åpent og solrikt beliggende med vid og vakker utsikt. Alle fasiliteter.

Befaringsdato: 27.11.2024

Rapportdato: 13.12.2024

# Tilstandsrapport

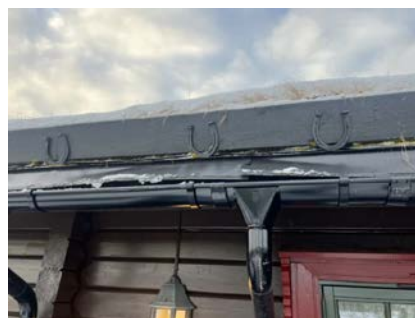
Manglende bortledning av enkelte nedløp

Forkantbeslag har vridning mot østlig retning

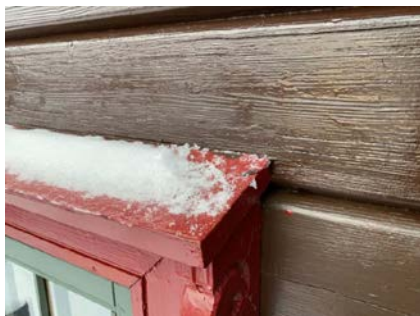
Omramning utvendig rundt vinduer med toppbord, fra toppbord var det ikke synlig beslag/vannbrettbeslag innfelt i vegg og kan føre til fuktinntregning i overgang og vedlikehold er avgjørende. Må hensyntas alder på vinduer.

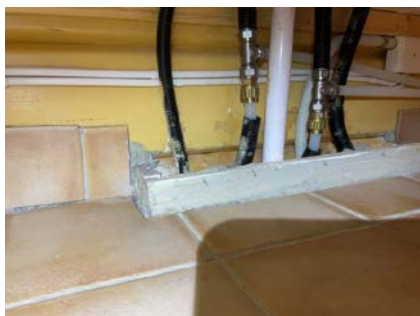
Membran påført på organisk materiale
