# Velholdt hytte åpent og solrikt beliggende med vid og vakker utsikt. Alle fasiliteter.

# Om Steinfotstigen 26

# Tilstandsrapport

Befaringsdato: 27.11.2024

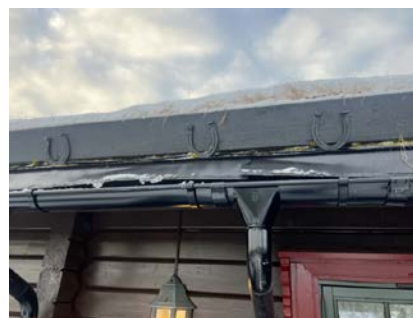
Manglende bortledning av enkelte nedløp

Forkantbeslag har vridning mot østlig retning

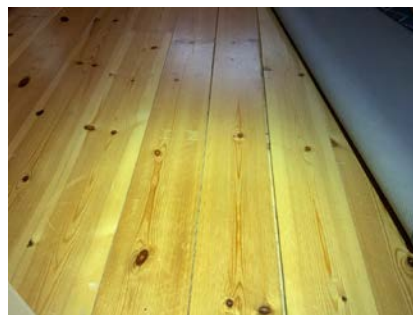
Glippe i enkelte skjøter, trolig lagt flytende og knirk er registrert.

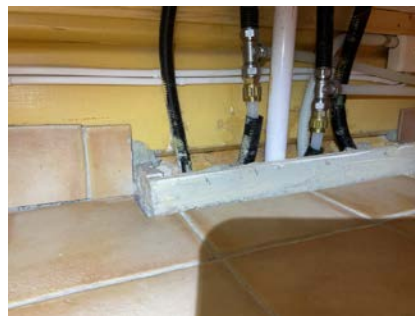
Fliser er preget av ufagmessig utførelse i overganger, rørgjennomføringer og bruk av fugemasse. I overgang gulv/vegg med sokkelflis er membran og sokkelflis pålimt direkte på laft som er av organisk materiale som ikke er egnet. Overganger fliser mot sokkelflis er av sementbasert fugemasse og ikke silikon. Bemerket bom (hullrom) i enkelte fliser, sprekke i flis ved dør. Sprang/kanting mellom enkelte fliser.

Membran påført på organisk materiale

- Gjennomføre ytterligere undersøkelser og foreta utbedring av skade.
