# Tilstandsrapport

Vestre Gumøyveien 51

Vestre Gumøyveien 51, 3783 KRAGERØ  
SKJÆRGÅRD

Rapportdato: 28.08.2025

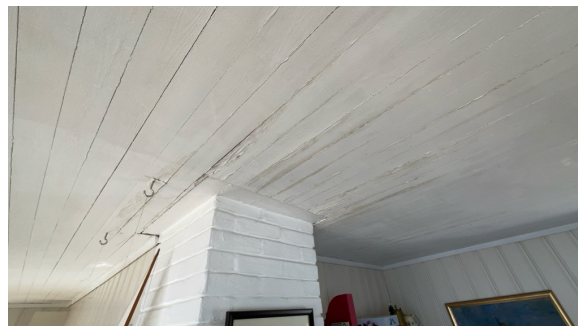
Utsnitt takkonstruksjon.

Det er registrert fuktskader i himling rundt pipe, i spisestue og på soverom.

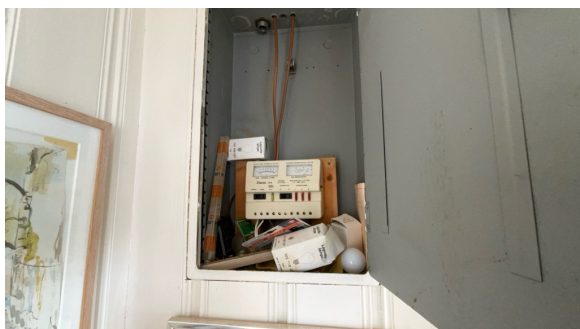
Overgang solcellepanel til batteri.

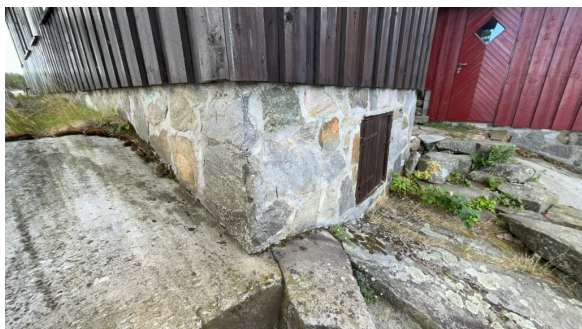
Utsnitt grunnmur.

Det er ikke registrert utsiging eller nedbøyning.

Husk at det er en fare for skjulte feil og avvik på grunnmur ved opparbeidet natursteinsplattung.

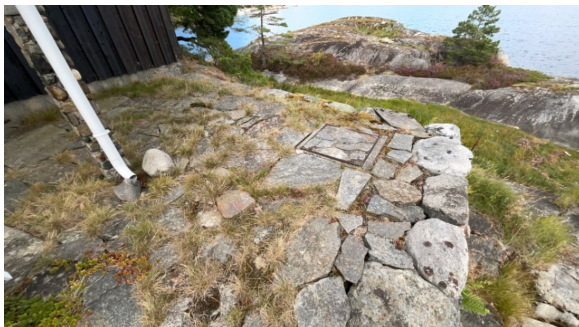
Cisterne.

Cisterne samler nedbørsvann, og anbefales ikke å bruke som drikkevannskilde.

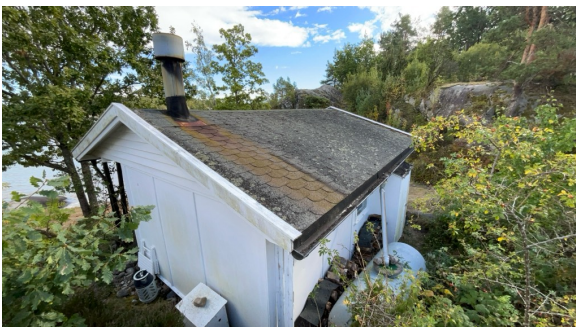
Utsnitt takteking.

Takteking ligger for utskiftning.
