**aktiv.**

Einervegen 43, 2409 ELVERUM

**Lyst og hyggelig rekkehus med  
3 soverom og lekkert bad fra 2023.  
Solrike uteplasser mot sydvest.  
Garasje og utvendig bod**

| Tilstandsrapport ..... | 45 |

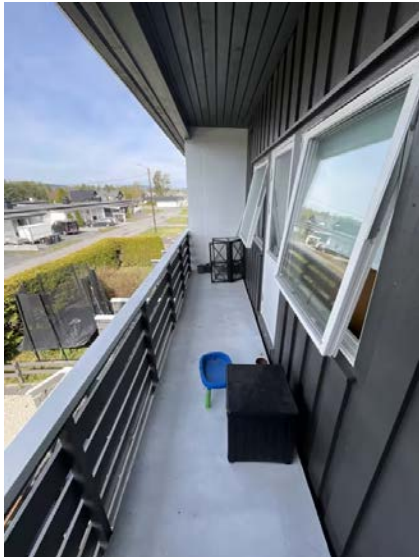
Viser balkong.

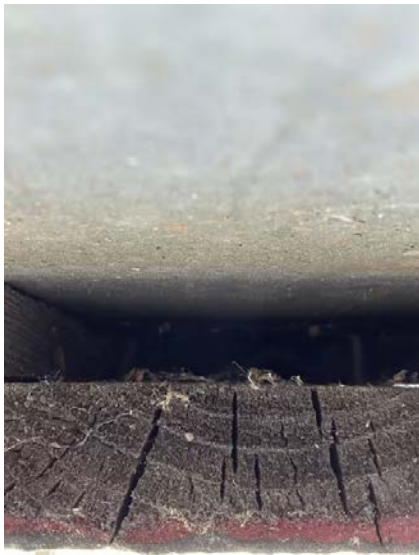
Det er ikke registrert bruk av musetetting mellom kledning og veggkonstruksjon.

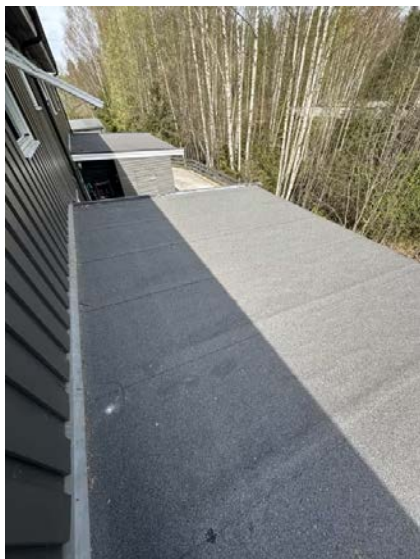
Viser takteking over inngangsparti/ bod.

| Har tekingen nådd en alder som gir økt risiko for skader eller følgeskader? | Ja |

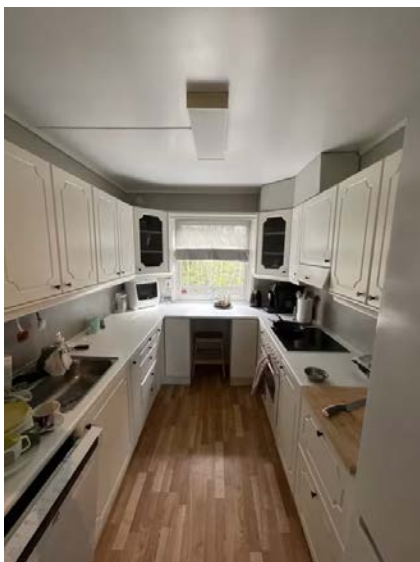
Det er påvist skader på overflater/kjøkkeninnredning utover normal slitasjegrad på fronter.

Viser kjøkkeninnredning og hvitevarer.

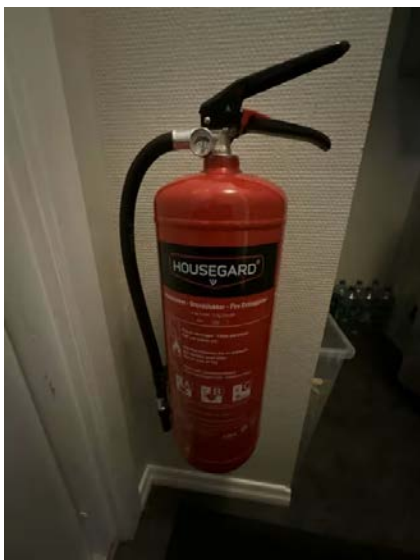
Viser brannslukningsapparat.

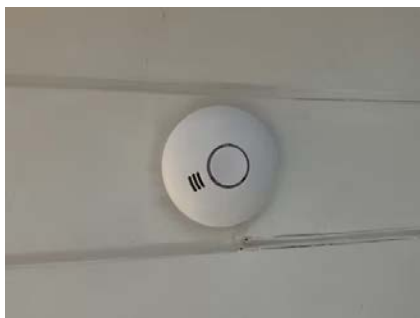
Viser brannmelding.

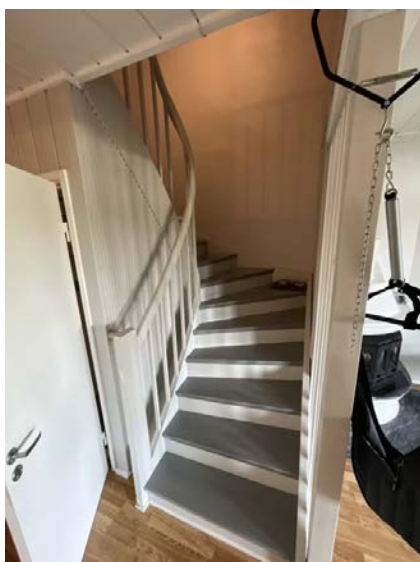
Viser innvendig trapp.

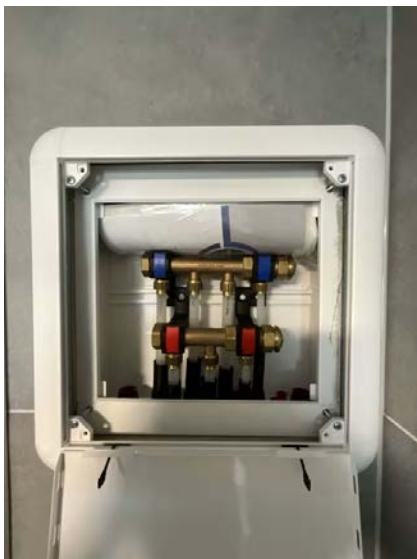
Vannrør med rør i rør system fra fordelerskap plassert på bad i 2.etasje og frem til sanitærinstallasjoner på bad.

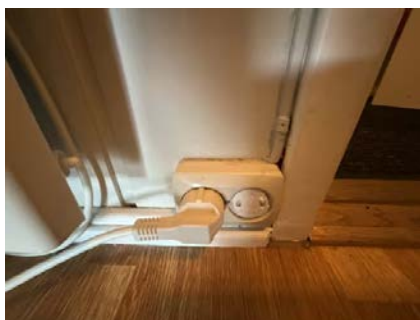
Anlegget har utidsmessige løsninger og ujordete stikkontakter.

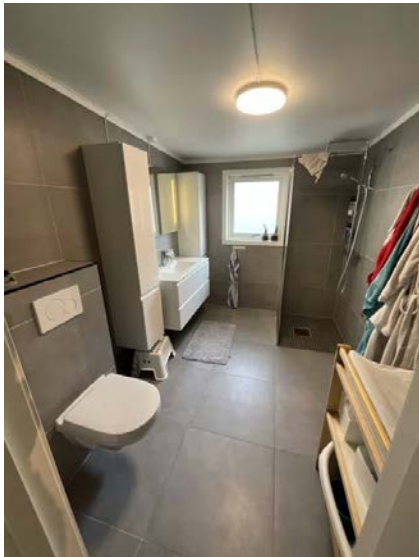
Viser bad i 2.etasje

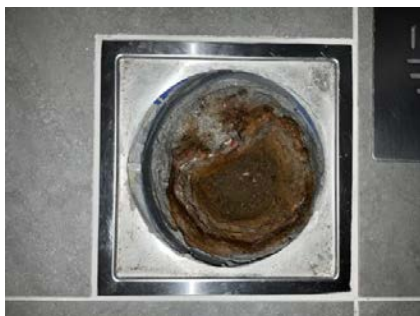
Viser sluk i gulv.

| Oppsummering av membran, tettesjikt og sluk | | TG-3 |
|---|--|---|
| <p>Sluket er et eldre støpejernsluk uten klemring for god tetting av tettesjikt (membran/belegg). Det registreres rustskader i sluk.</p> <p>Det påvist manglende silikon ved bunnlist under enkelte baderomsplater, noe som avviker fra monterings anvisninger.</p> <p>Slukløsning har nådd en alder som gjør tettheten usikker i tiden som kommer.</p> <p>Det gjøres spesielt oppmerksom på at tekking (membran og mansjetter) ikke er kontrollerbare fordi dette bare kan gjøres ved å demontere fliser. Denne type destruktive undersøkelser blir aldri foretatt ved en tilstandskontroll for eierskifterapport. Viktig å merke seg at membraner har en naturlig aldringsprosess og levetid. Dette kan også variere ut fra type membran som er benyttet og hvilke egenskaper denne har i kombinasjon med selve utførelse.</p> | | |

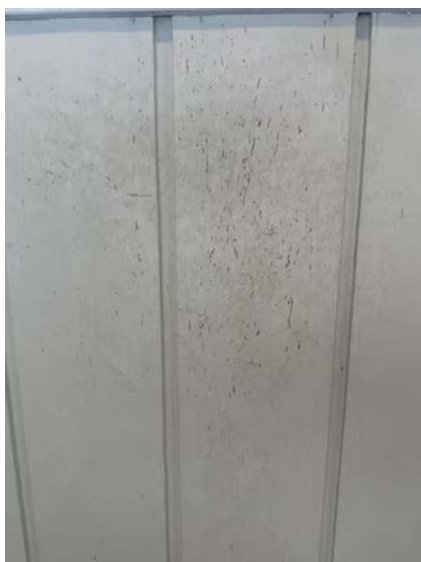
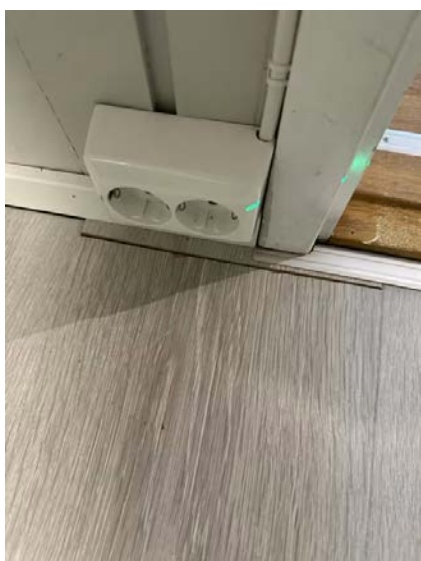
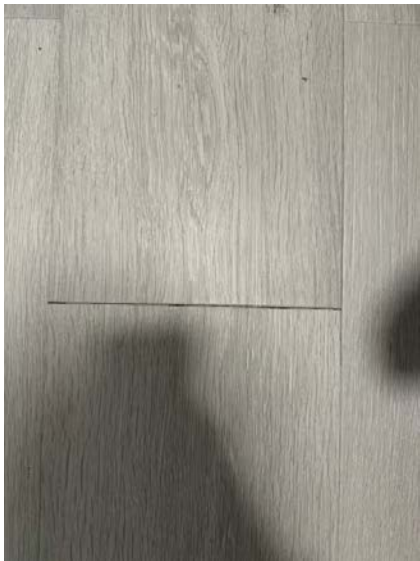
Enkelte skjolder på vegger og slitasje/glipper ved gulv registreres. Riper og slitasje på vegg på soverom i 2.etasje.

Boligen er besiktet møblert, alle flater var ikke tilgjengelige. Anbefaler ytterligere undersøkelser.

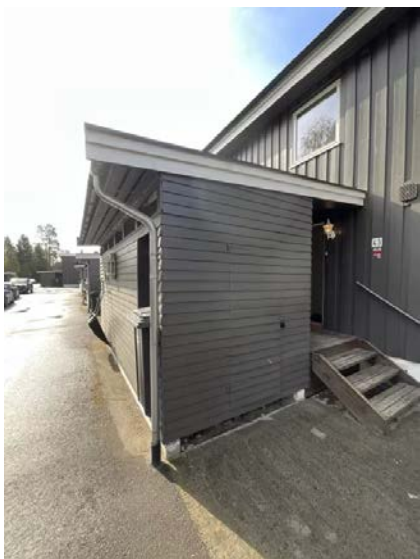
Viser bod med utvendig adkomst.

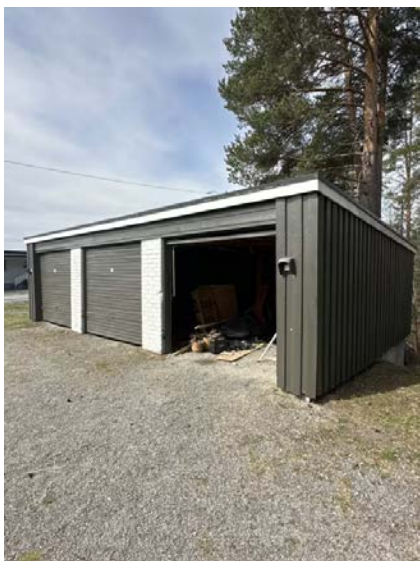
Viser garasjeplass i felles garasjeanlegg.
