## Skippergata 9

- Enebolig
- Skippergata 9, 3770 KRAGERØ
- KRAGERØ kommune
- gnr. 32, bnr. 207

Befaringsdato: 05.02.2025    Rapportdato: 20.02.2025    Oppdragsnr.: 15711-1856    Referansenummer: KW1373  
Autorisert foretak: SørTakst AS    Vår ref:

# Tilstandsrapport

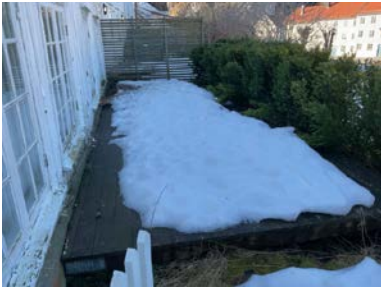
- Det bør foretas nærmere undersøkelser av balkong/terrasser når den er snøfri.

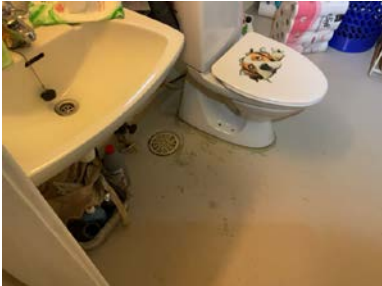
For å få tilstandsgrad 0 eller 1, må hele badet oppgraderes.

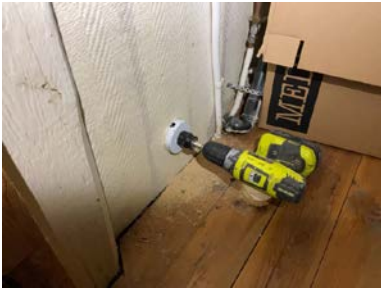
## 1. ETASJE > BAD/VASKEROM

### TG 3 Generell

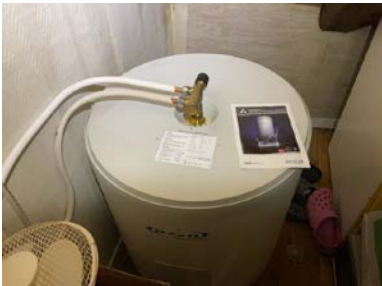
**Konsekvens/tiltak**

- Det bør etableres tilfredsstillende avrenning eller lekkasjesikring ved varmtvannstank.

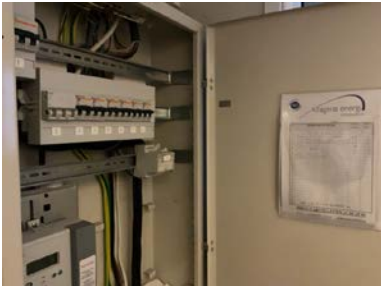
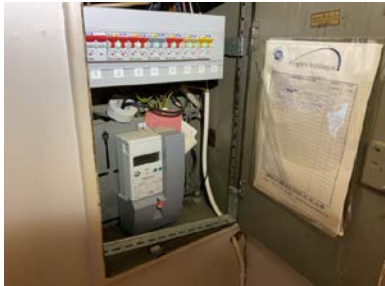
**TG 2 Elektrisk anlegg**

Undertegnede har ikke kompetanse til å tilstandsvurdere elektriske anlegg, utover synlige og helt opplagte feil. El-anlegg bør kontrolleres av en autorisert el-installatør.
