Ulvstugguveien 20, 7374 RØROS

## Tilstandsrapport Eierskifte

Boligtype: Enebolig  
Byggeår: 1967  
BRA: 238 m<sup>2</sup>  
BRA-i: 176 m<sup>2</sup>  
Rapportdato: 13.11.2025 (Gyldig til 13.11.2026)

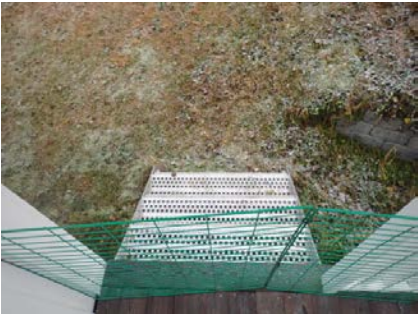
6.5 Balkong, terrasse, platting: Ut fra stue

Oversiktsbilde, trapp.

| -Rekkverket tilfredsstiller krav ved byggemeldingsåret. Det er ikke behov for tiltak, men for å lukke avviket må høyden være minimum 100 cm.<br>-Ekstra håndløper anbefales etablert for bedre sikkerhet. Dagens forskrift setter krav til håndløper på begge sider i trapper.<br>-Det er et beslag ved balkongdør til soverom som med fordel kan tilpasses og limes inntil døren. | |

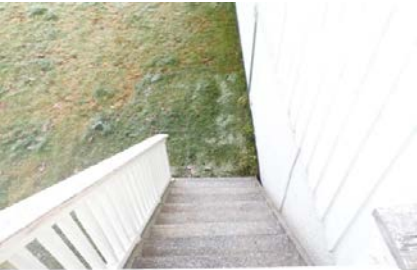
Rekkverkshøyde < 100 cm.

Oversiktsbilde, trapp.

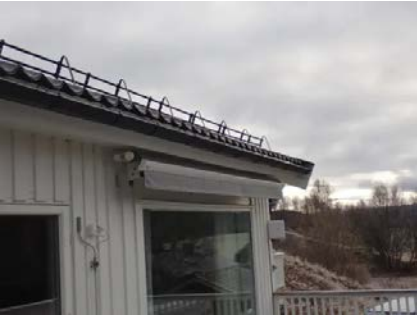
Oversiktsbilde.
