Tilstandsrapport

Enebolig

Slåttrønningen 16, 2410 HERNES

Oppdragsnr.: 15798-1483

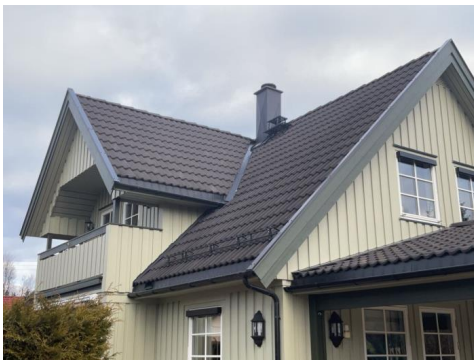
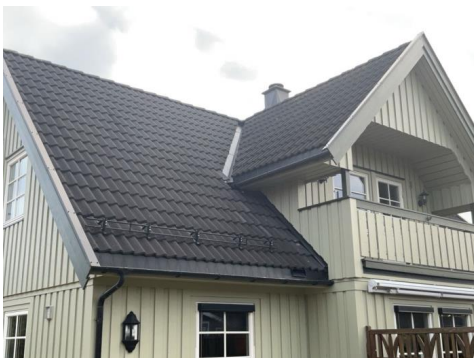
Taktekking

Punktet må sees i sammenheng med Takkonstruksjon/Loft
Taktekkingen er av betongtakstein. Taket er besiktiget fra bakkenivå.

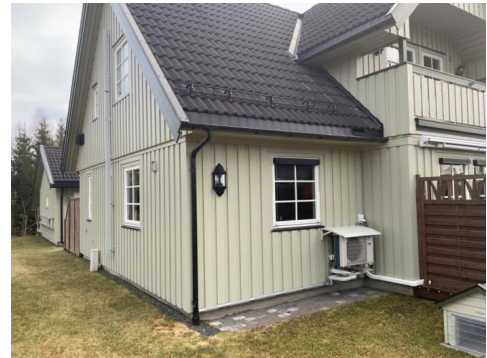
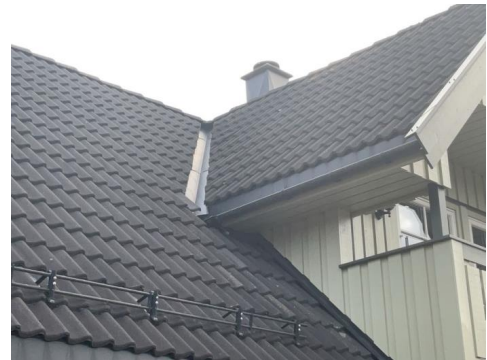
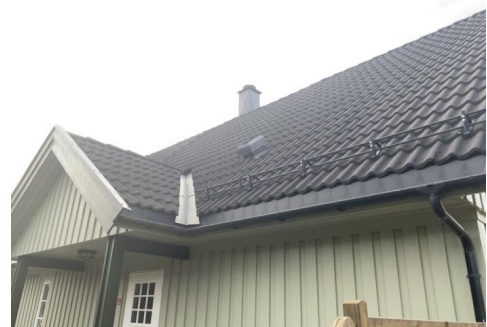
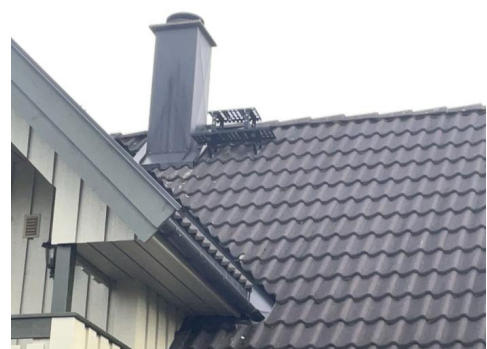
TG 1 Nedløp og beslag

Takrenner med forkantbeslag og med nedløpsrør til lukket system. Beslag på vindskier. Beslag på vindusvannbrett. Gradrenner, luftehatt og pipebeslag. Takstige og feierplattform. Snøfangere.

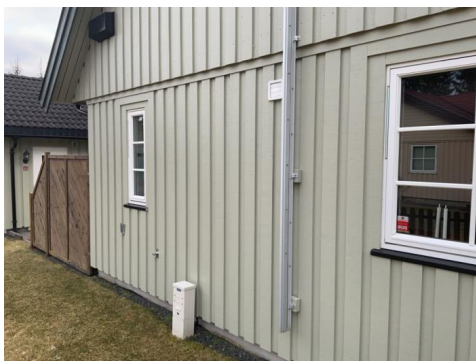
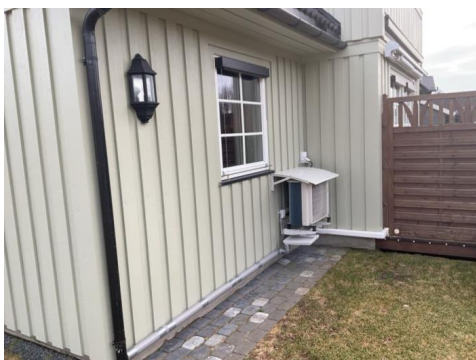
TG 1 Veggkonstruksjon

Veggene har bindingsverkskonstruksjon fra byggeår. Fasade/kledning har stående bordkledning.

Lufting med musebånd

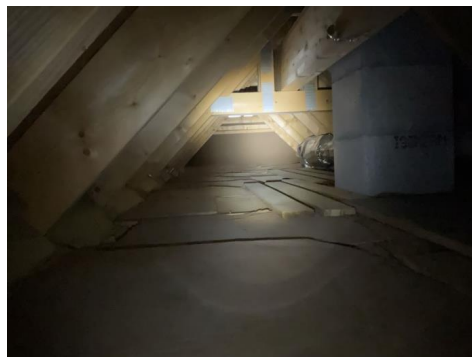
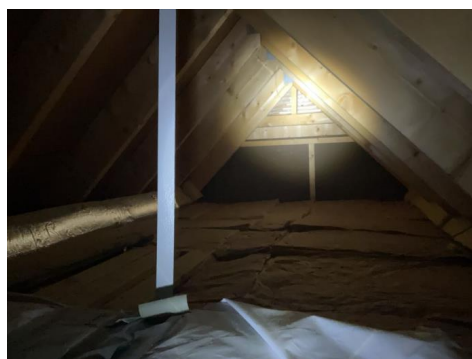
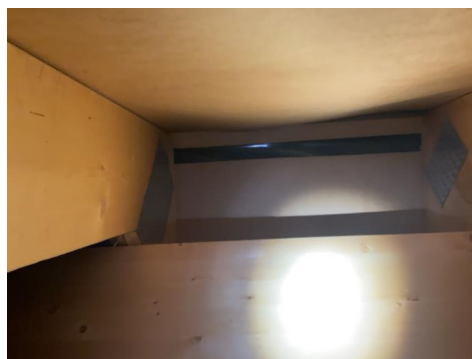
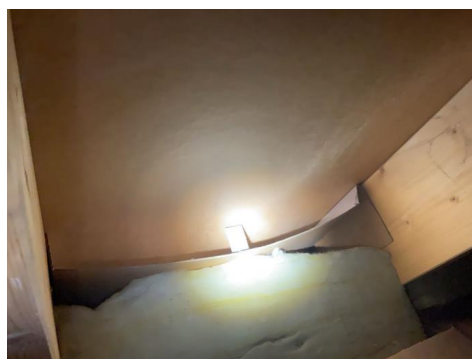
TG 1 Takkonstruksjon/Loft

Takkonstruksjonen har A-takstoler i tre.

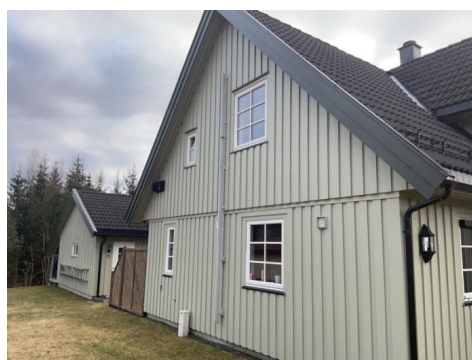
TG 1 Andre utvendige forhold

Rømningstige fra 2. etasje på yttervegg på gavl.

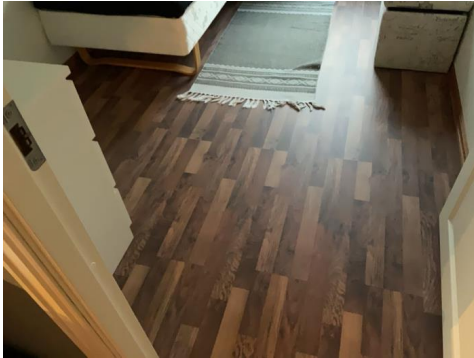
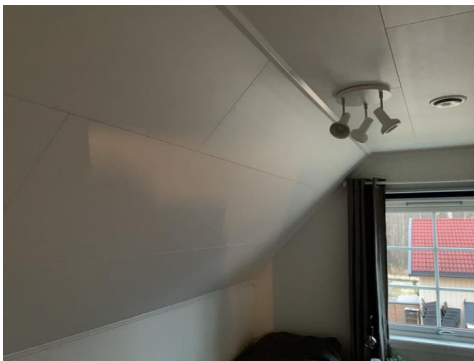
TG 1 Overflater

Innvendig er det gulv av høytrykkslaminat og fliser. Veggene har plater med malt miljøstrie. Innvendige tak har himlingsplater.

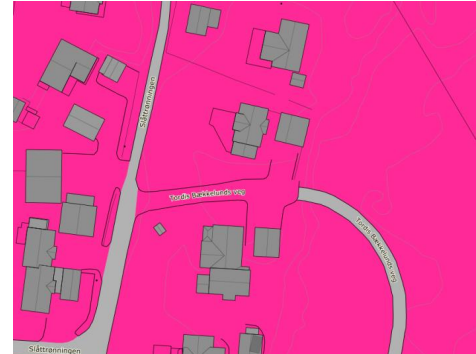
TG 1 Etasjeskille/gulv mot grunn

Støpt isolert plate på mark i 1. etasje. Etasjeskiller av trebjelkelag.

- Det bør gjennomføres radonmålinger.

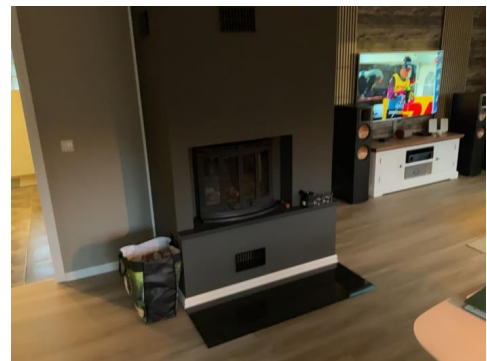
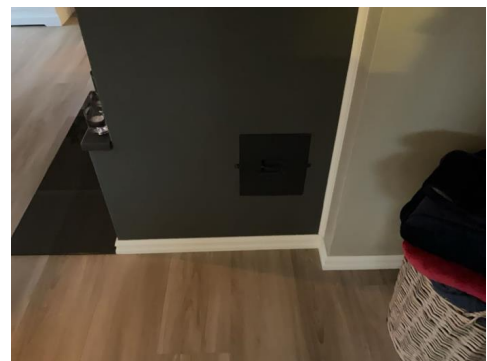
TG 1 Pipe og ildsted

Boligen har elementpipe og vedovn.

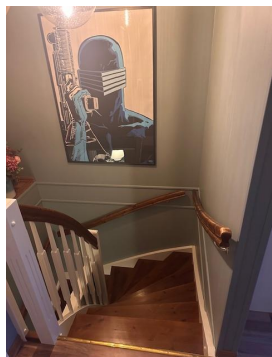
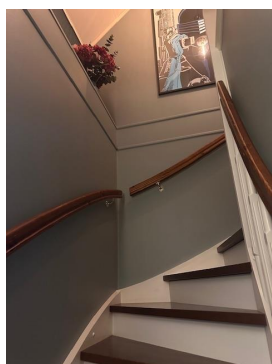
TG 1 Innvendige trapper

Boligen har malt tretrapp.

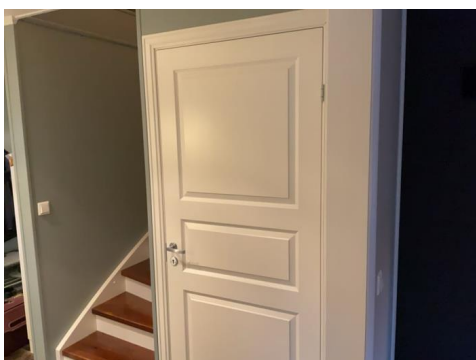
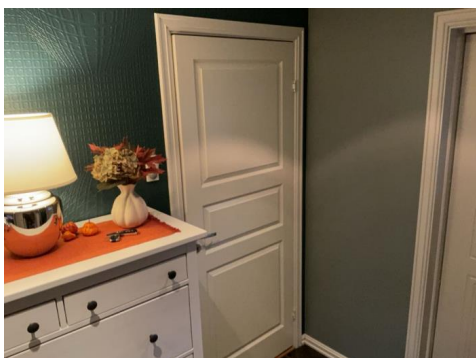
TG 1 Innvendige dører

Innvendig har boligen malte fyllingsdører.

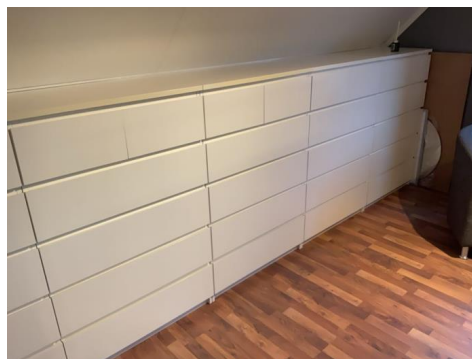
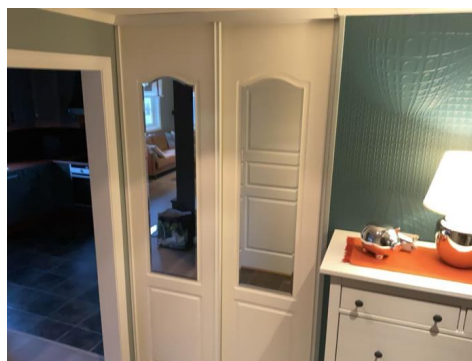
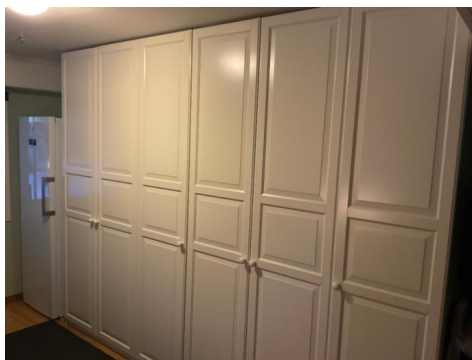
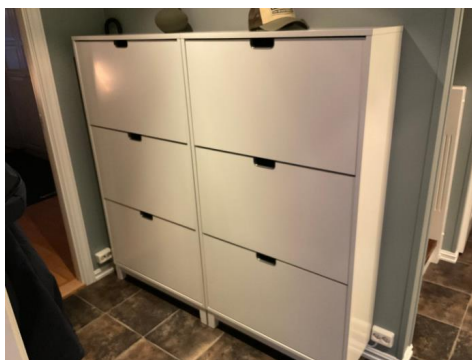
TG 1 Andre innvendige forhold

Garderobeskap og hyller.

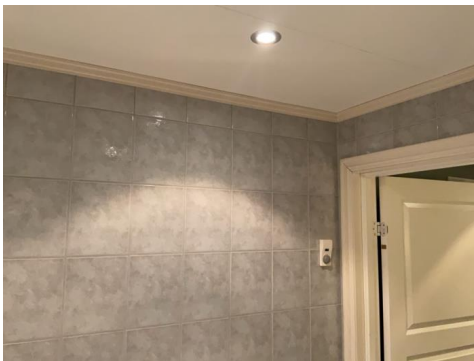
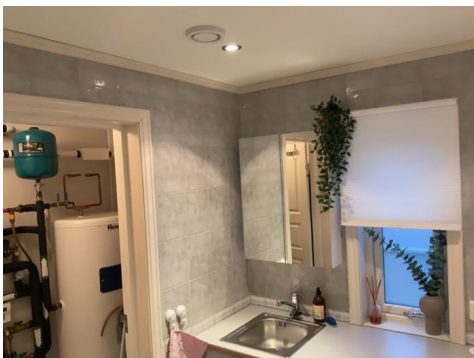
TG 1 Overflater vegger og himling

Veggene har fliser. Taket har himlingsplater.

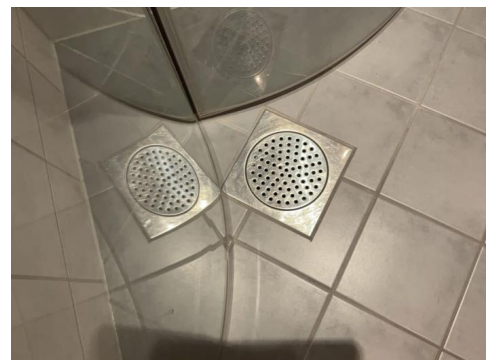
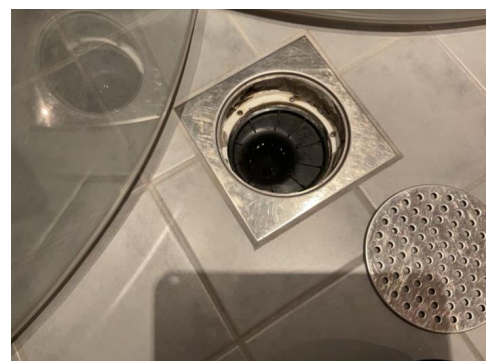
TG 1 Sluk, membran og tettesjikt

Det er plastsluk og smøremembran med ukjent utførelse.

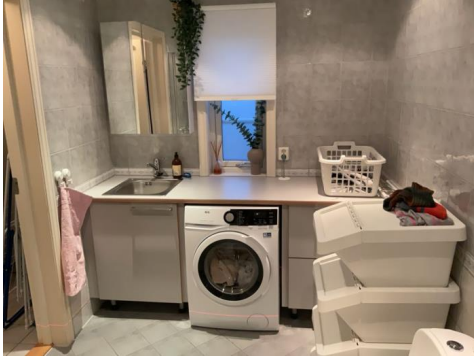
Vaskekum nedfelt i arbeidsbenk. Uttak for vaskemaskin.

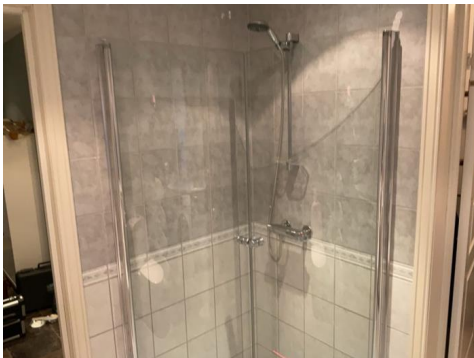
Dusjvegg.Klosett

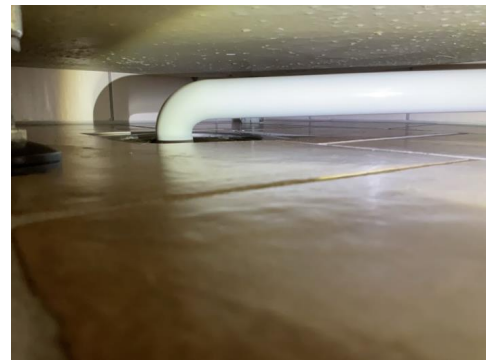
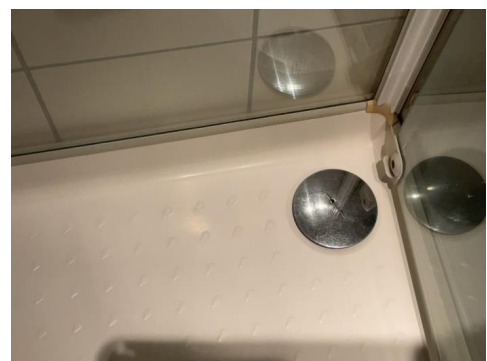
! TG 1 Sluk, membran og tettesjikt

Det er plastsluk og smøremembran med ukjent utførelse. Sluk under dusjkabinett.

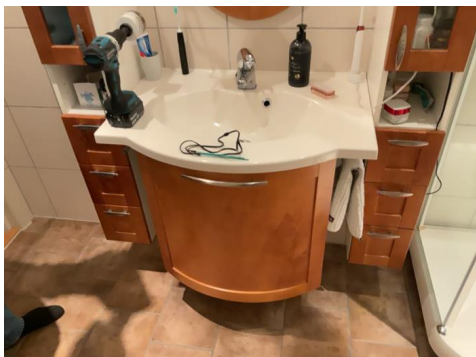
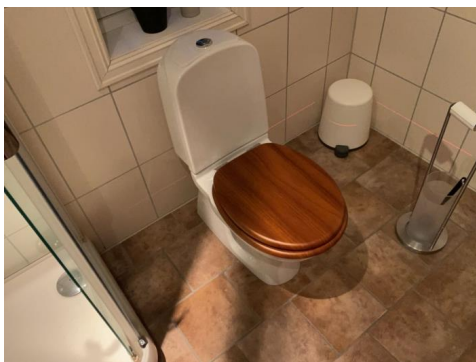
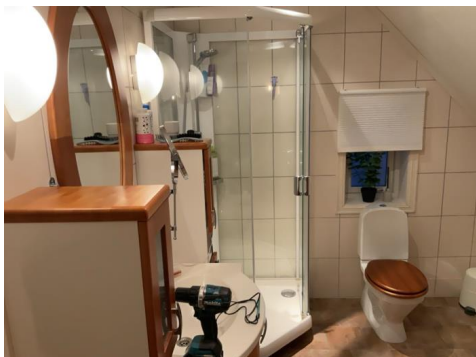
! TG 1 Sanitærutstyr og innredning

Rommet har innredning med nedfelt servant, toalett og dusjkabinett.

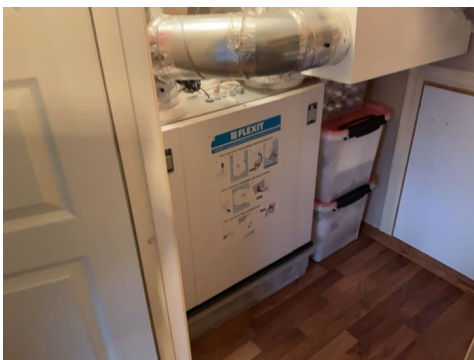
! TG 1 Ventilasjon

Boligen har balansert ventilasjon.

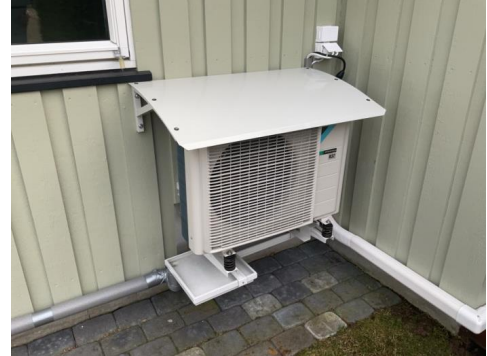
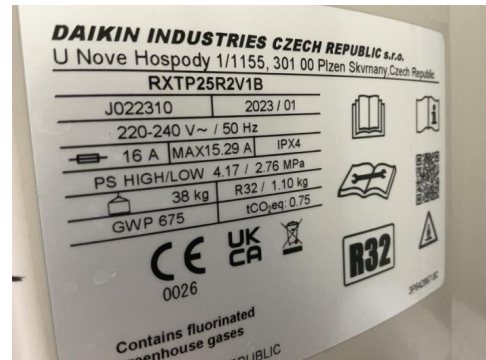
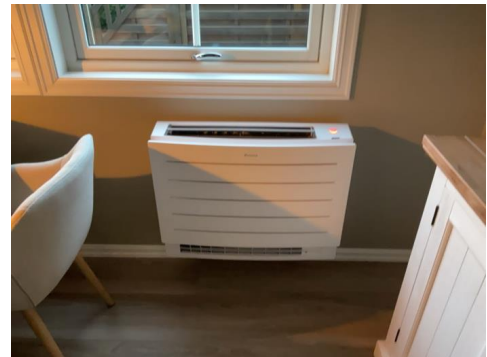
! TG 1 Varmesentral

Det er installert luft til luft varmepumpe.

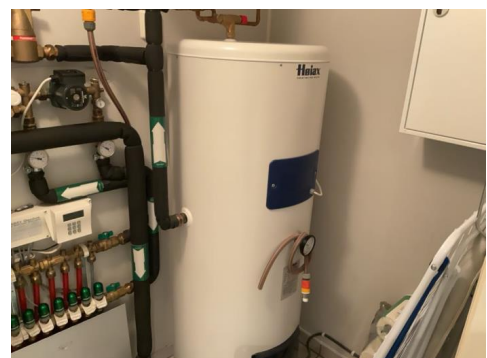
! TG 1 Varmtvannstank

Varmtvannstanken er på ca. 300 liter. Combibereder for gulvvarme og varmt vann.

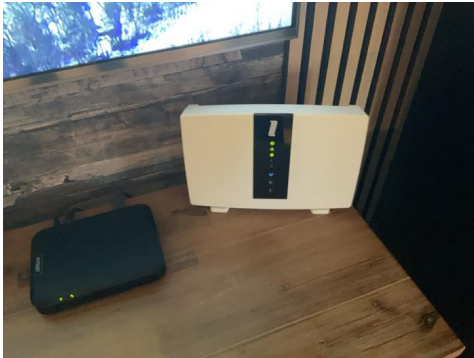
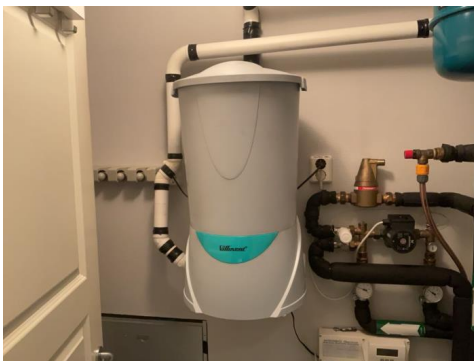
! TG 1 Andre installasjoner

Bredbåndsfiber med TV/datatilgang. Sentralstøvsuger i teknisk rom.

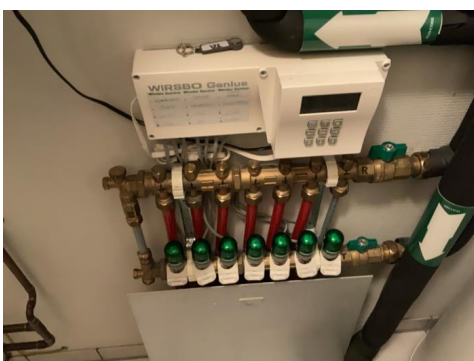
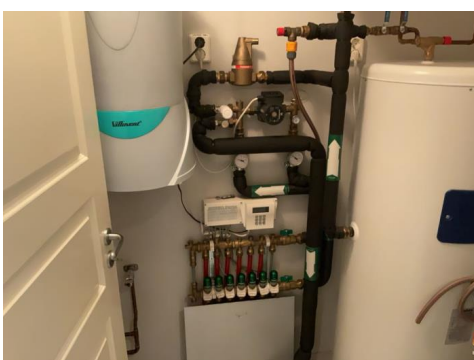
TG 1 Vannbåren varme

Det er vannbåren gulvvarme i hele 1. etasje og i bad i 2. etasje.
