Torpesvingen 33, 3295 HELGEROA

**Helgeroa- romslig enebolig med  
godkjent utleieleilighet i attraktivt  
og barnevennlig boligområde på  
Torpefeltet**

Eiendommen er gjennomgått av en bygningskyndig og det er utarbeidet en tilstandsrapport datert 24.03.2025 for mer utfyllende informasjon. Denne er vedlagt salgsoppgaven og det gjøres spesielt oppmerksom på punktene om: rom under terreng, bad underetasje tilliggende konstruksjon og drenering. Se også skaderapport fra takstgruppen datert 11.02.2025, arbeidsrapport fra Heral Miljø, datert 19.03.2025 og tilbud på snekkerarbeider fra Byggmester Jan Øyvind Lindhjem, datert 13.03.2025. Dokumentene er vedlagt salgsoppgaven.

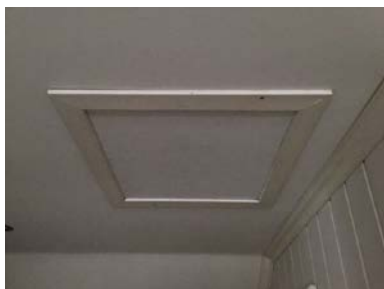
Takkonstruksjon fra byggeår. Tilkomst til loft fra luke i stue 2 etg. Det ble ikke utført kontroll av loft da det var manglende tilkomst. Luke var skrudd fast i himling. TG settes ut fra alder.

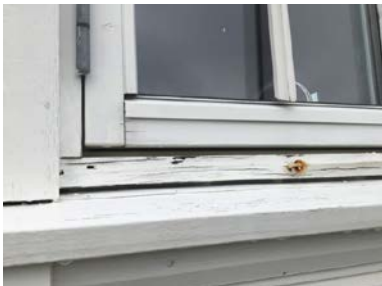
råte

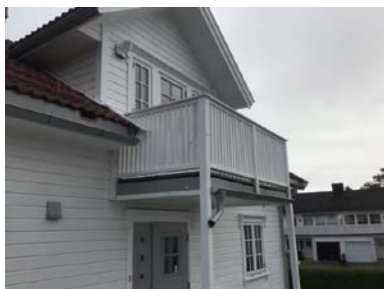
## **TG 2** Balkonger, terrasser og rom under balkonger - 2

Terrasse med følgende utførelse, beliggenhet og størrelse:

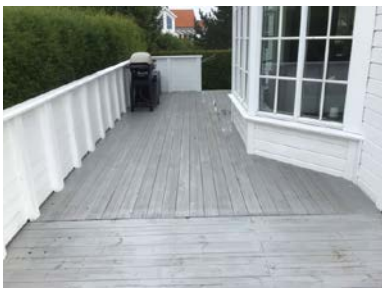
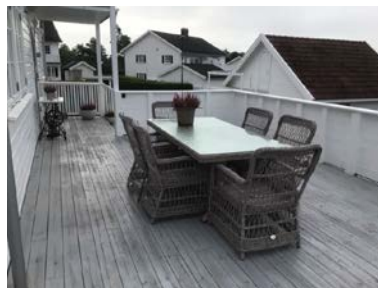
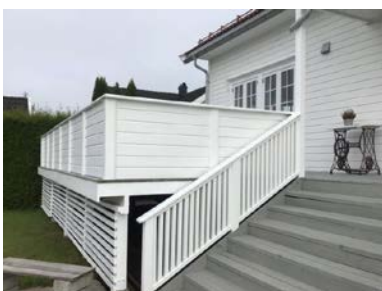
## TG 1 Balkonger, terrasser og rom under balkonger - 2 - 3

Platting med følgende utførelse, beliggenhet og størrelse:

Normal slitasje.

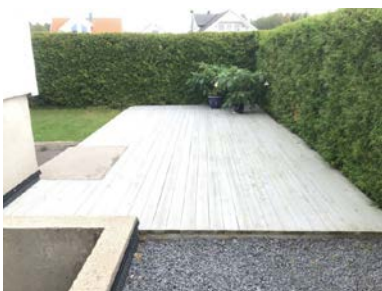
## TG 2 Utvendige trapper

Støpt betongtrapp v/inngangsparti til underetasjen. Normal slitasje.

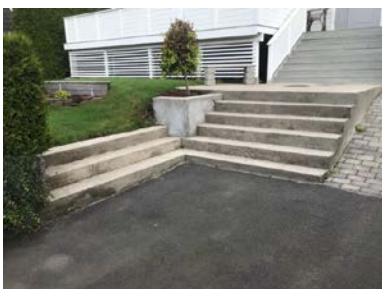
## TG 1 Utvendige trapper - 2 - 3 - 4

Støpt betongtrapp v/inngangsparti. Normal slitasje.

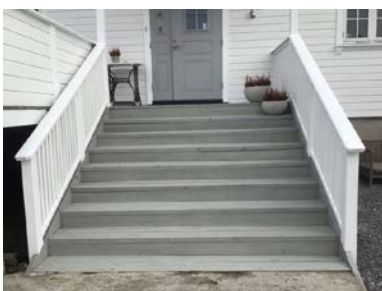
## TG 1 Utvendige trapper - 2 - 3

Trapp og rekkverk oppført i trekonstruksjoner. Normal slitasje.

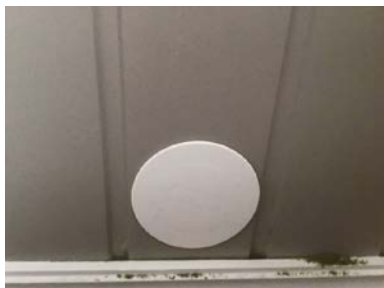
Det ble foretatt hulltaking på soverom. Ikke påvist eller observert tegn til fukt i hullet. Det ble ikke observert tegn til fukt v/bruk av fuktmåler i rommet.

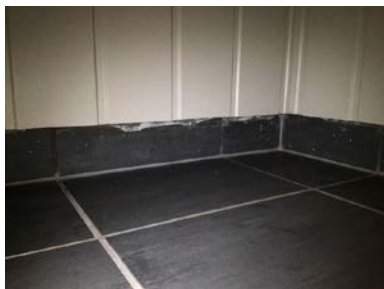
Normal slitasje. Synlig plastfolie nederst på vegg settes alene til TG2.

synlig plastfolie

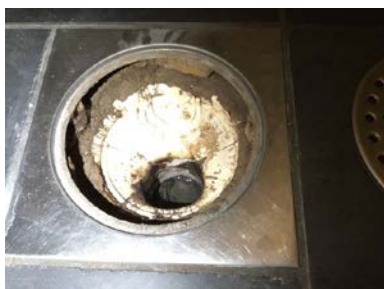
Sprekk i fuge under mellom gulv/vegg under toalett.

sprekk i fuge

- Det bør etableres avrenning inn til sluk for hele våtrommet.
- Det må foretas tiltak for å lukke avviket.

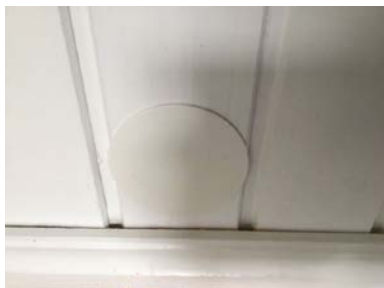
Det ble observert tegn til fukt v/bruk av fuktmåler på yttervegg.

soverom

Kontrollere og utbedre utvendig fuktsikring/drenering  
Jevnlig kontroll i rom under terreng

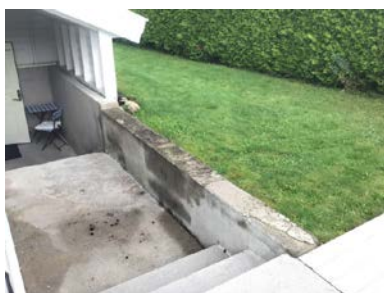
## TG 1 Forstøtningsmurer

Det er montert forstøtningsmur av lettklinker blokker. Noe slitasje på toppen av mur settes til TG2.

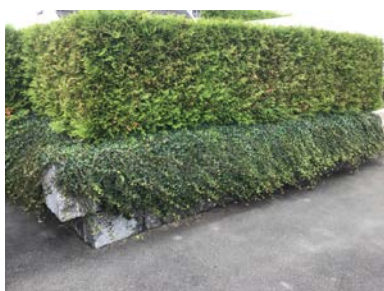
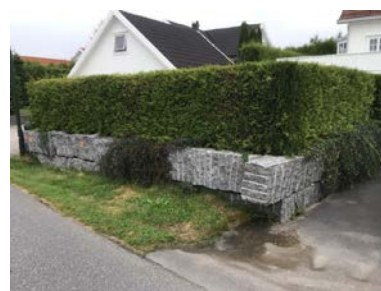
## TG 1 Forstøtningsmurer - 2 - 3

Det er montert forstøtningsmur av steinblokker mot gate og innkjøring. Normal slitasje.

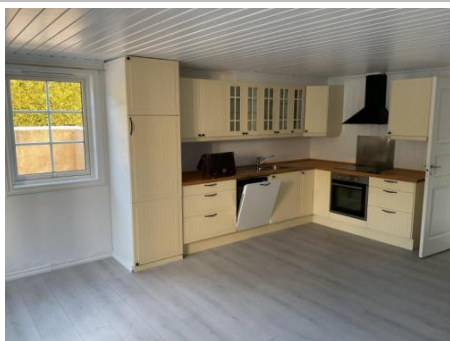
Kjøkken

Kjøkkenvegg med fukt og saltutslag i bunn.

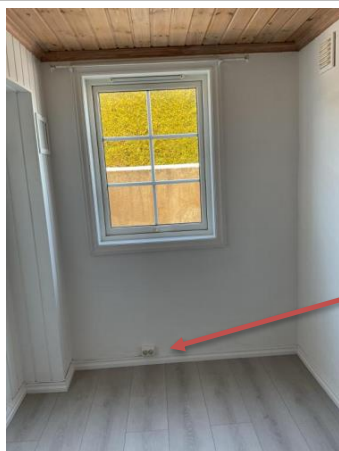
Soveromsvegg med saltutslag i bunn.

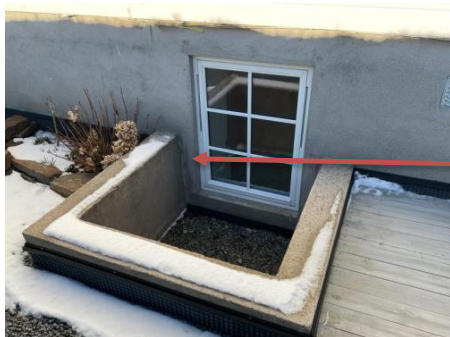
Mulig vanninntrenging rundt lyskasse.

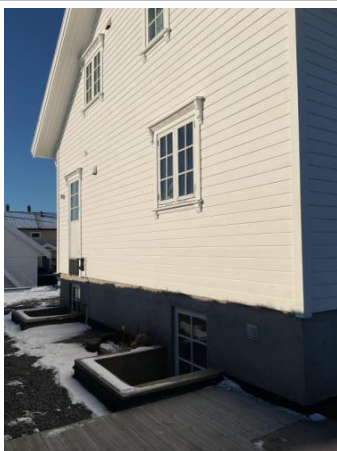
Berørt gavlvegg
