Eriksmofeltet 21, 2436 VÅLER I SOLØR

Befaringsdato: 15.10.2024

Tilstandsrapport

ENEBOLIG

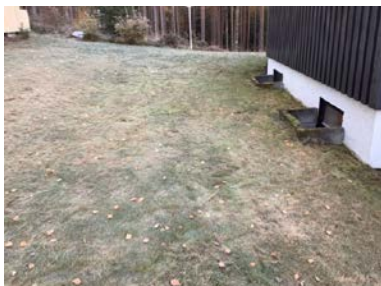
Utilfredsstillende fall fra bolig.

Terrengjustering bør utføres for å etablere tilfredsstillende fall fra boligen. Tilfredsstillende fall vil være minimum 1:50 i en avstand på minimum 3 meter fra boligen.
