Pålsrudgutua 22, 2265 NAMNÅ

| Tilstandsrapport ..... | 49 |

Befaringsdato: 09.03.2026

Rapportdato: 12.03.2026

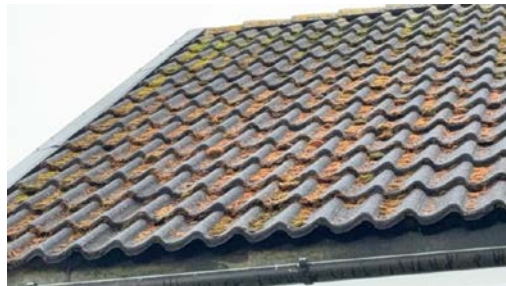
Mosevekst på taktekking.

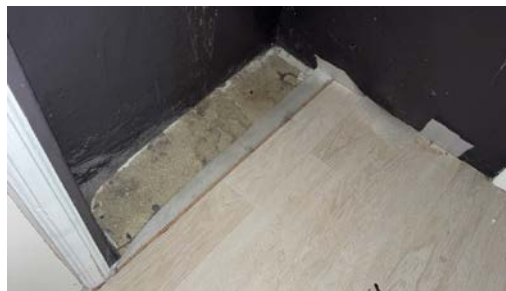
Enkel avslutning av gulv mot pipe i 2. etasje.

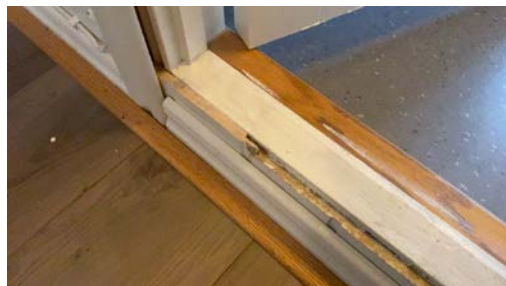
Enkle tilslutninger på dør til vaskerom.

Justering og tilpasning.

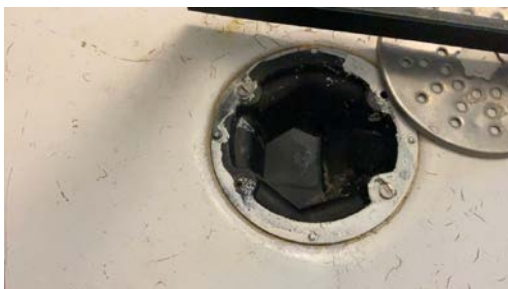
Forventet brukstid er passert med god margin og rommet nærmer seg tid for renovering.

Sluk av plast

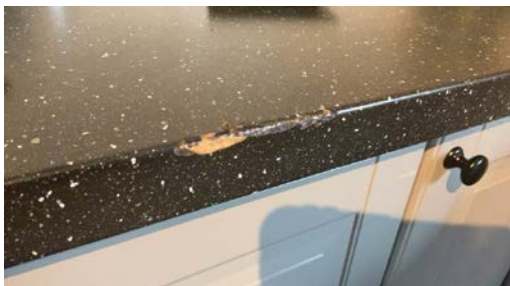
Eksempel på bruksmerker.

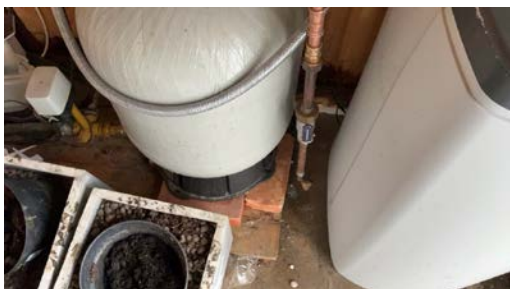
Stoppekran på teknisk rom.

Vanninntak på teknisk rom.

- Tidspunkt for utskiftning av vannledninger nærmer seg.
- Det er ikke behov for utbedringstiltak siden anlegget fungerer i dag, men ut ifra alder kan skader plutselig oppstå på eldre anlegg.
- I forbindelse med oppgradering av våtrom vil det være naturlig med utskiftning av rør.

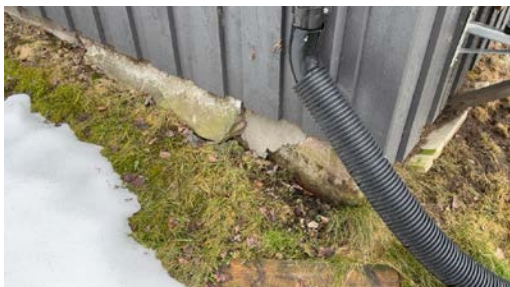
Synlig naturstein.

Det er foreløpig ikke behov for større tiltak enn forsegling og reparasjon, men dersom videre utvikling oppstår kan det bli nødvendig med mer inngripende tiltak.
