# Tilstandsrapport

Enebolig

Likollveien 14, 1781 HALDEN

Befaringsdato: 03.03.2025

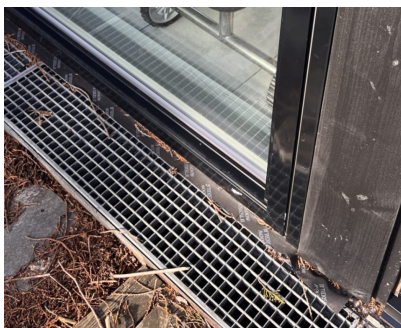
Pakninger på ytterdør i underetasjen er i dårlig stand. Ikke montert beslag under døren.

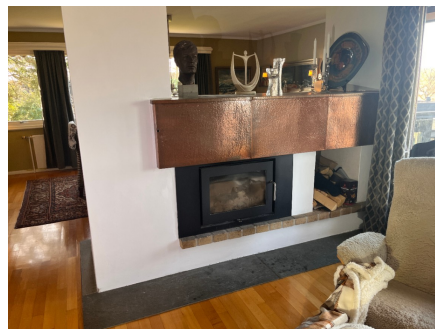
Peis innsats 1 etasje

Sprekk i ildfast stein i ovn på 1 etasje
