**Salgsobjekt:** Enebolig  
**Eierform:** Eiet  
**Byggeår:** 1965  
**BRA-i/BRA Total** 359/437 kvm  
**Tomtstr.:** 2028 m<sup>2</sup>  
**Soverom:** 2  
**Gnr./bnr.** Gnr. 61, bnr. 359  
Gnr. 61, bnr. 360  
**Oppdragsnr.:** 1101240156

# Elegant arkitekttegnet villa på Likollen! Innendørs svømmehall og treningsanlegg.

# Tilstandsrapport

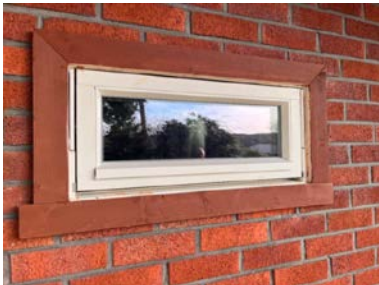
Merket etter kondensvann

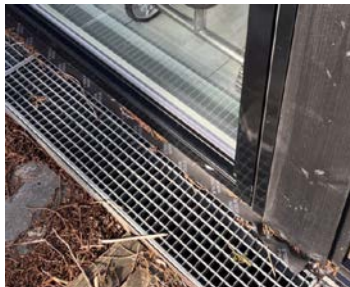
Pakninger på ytterdør i underetasjen er i dårlig stand. Ikke montert beslag under døren.

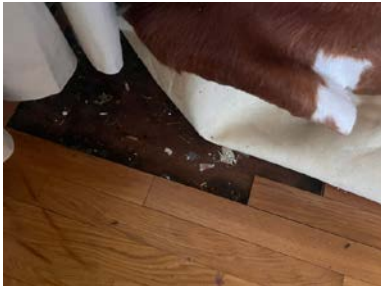
Fjernet parkett på soverom

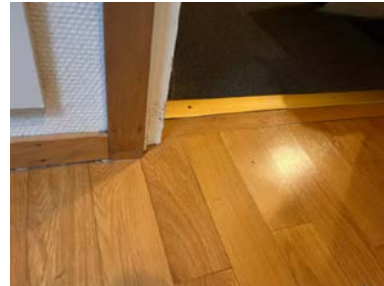
Gulvlist dekker ikke inn på parkett, gerikt for kort.  
Gang ved soverom

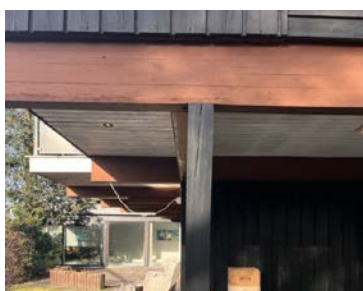
Bjelke er noe sammenklemt og søyle er skjev.

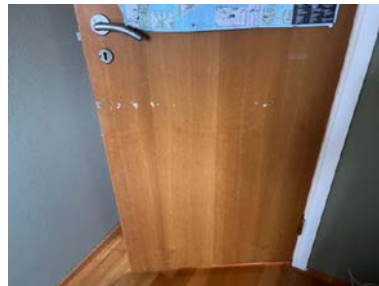
Bruksmerker på dørblad.

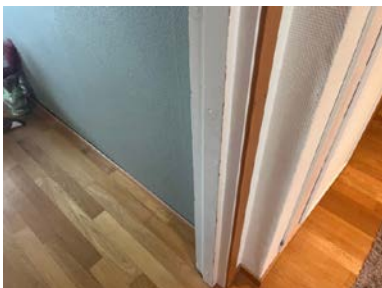
Bruksmerker på karmen.

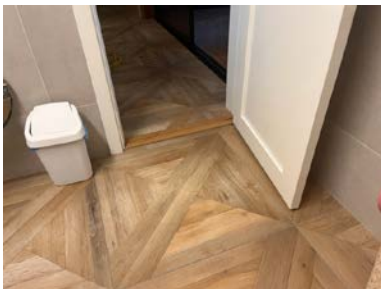
- Det er påvist andre avvik:
- Det er usikkert om rørgjennomføringene er riktig utført.

Sluk med synlig slukmansjett.

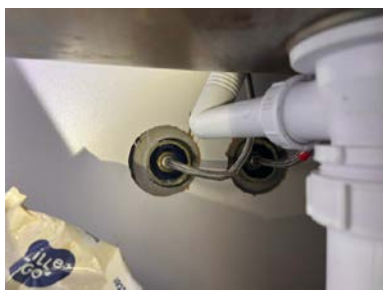
Rørgjennomføringer i vegg

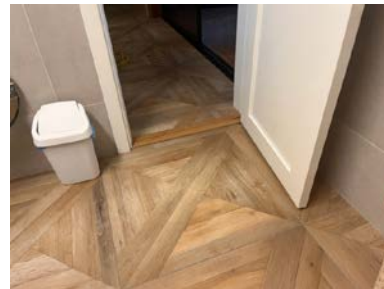
Det er anslagsterskel på døren, medfører lite tilluft til rommet. Manglende tilluft til rommet medfører at rommet får en unødvendig fukt belastning fordi at det tar lang tid å ventilere ut fuktig luft, dette påvirker og sliter på rommet inkludert innredningen.

Dør med anslagsterskel.

- Det bør etableres tilfredsstillende tilluft til våtrom f.eks. luftespalte ved dør e.l.

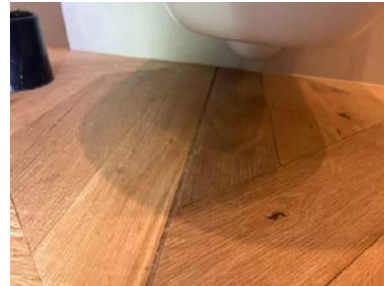
Manglende dreneringsåpning for innebygd vannsisterner kan medføre at en lekkasje/kondensvann inne i veggene ikke blir oppdaget før det har oppstått større skade.

Ikke dreksåpning under toalett

Det må gjøres tiltak slik at eventuelt lekkasje eller kondensvann ikke kan trekke ned i betonggulvet og under membranen.

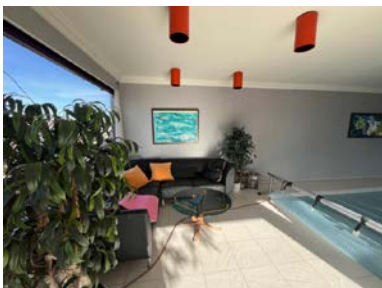
Fall mot vegg

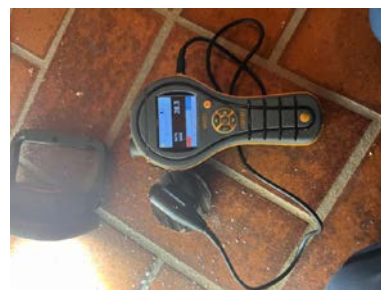
Målt på bakside av panel i vegg mot grunnmur.

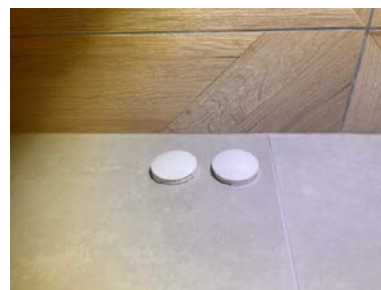
Drensåpninger fra begge fordeler skapene.

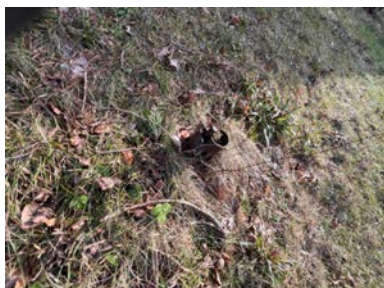
Utvendig stoppekran
