Tallbakkvegen 26, 2280 GJESÅSEN

# Tilstandsrapport

Befaringsdato: 14.11.2025

Rapportdato: 26.11.2025

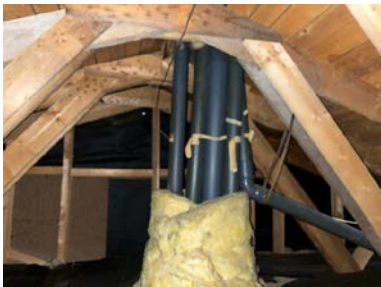
Mange uisolerte rør på loft. Ukjent hva dette er.

Isolering av ventilasjonsrør på loft.

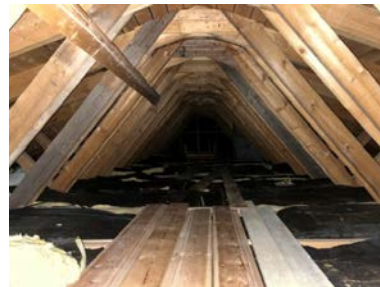
Oversikt fra loft.

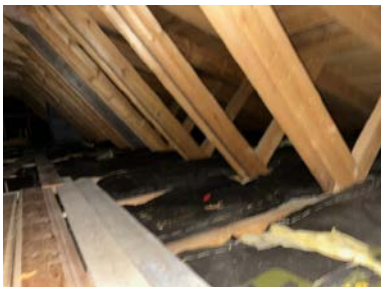
Oversikt fra loft.

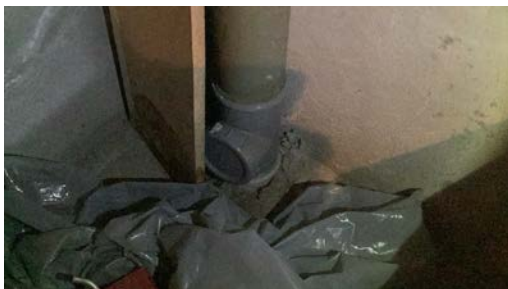
Eksempel på stakepunkt i kjeller.

- Det er ikke behov for utbedringstiltak siden anlegget fungerer i dag, men ut ifra alder kan skader plutselig oppstå på eldre anlegg.
