Ryskdalen hytteområde 119, 2423 ØSTBY

**Koselig familiehytte med stor, solrik terrasse utstyrt med praktisk utekjøkken og vedfyrte pizzaovn. Anneks. Elbillader.**

| Tilstandsrapport ..... | 37 |

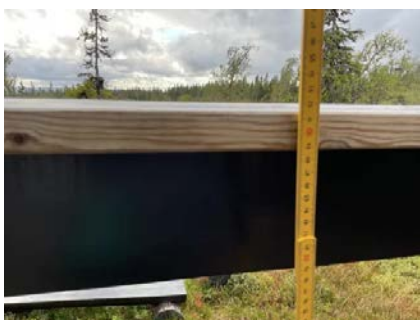
Høyde rekkverk.

| Er det avvik på rekkverkshøyde og åpninger i rekkverket i forhold til gjeldene byggt teknisk forskrift på befaringstidspunktet? | Ja |

| Utbedring av ovennevnte forhold må påregnes. | |

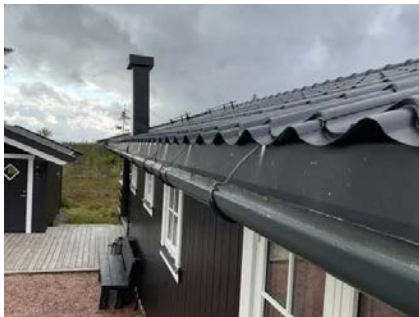
Svai i takflaten.

Inspeksjon og vurdering av takkonstruksjonen anbefales når forholdene gjør det mulig.

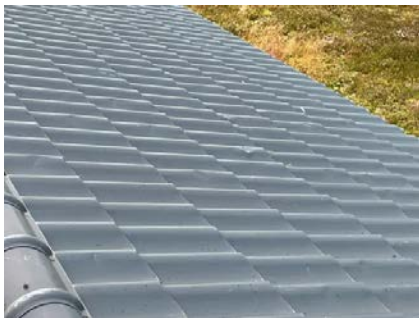
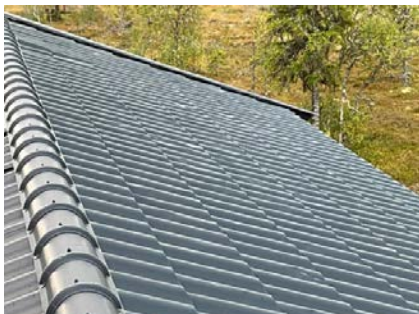
Bulker i takplater.

| Er det skader på takstein, mosegroing, buler i papp, rust eller bulker i plater? | Ja |

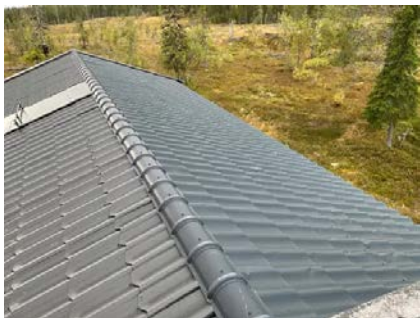
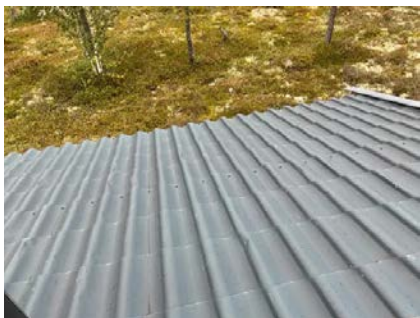
Manglende snøfangere.

| Er det manglende og/eller feil/skader på snøfanger? | Ja |

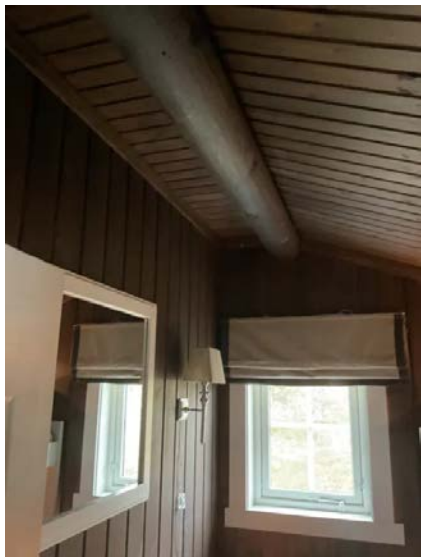
Innvendige overflater.

Innvendige overflater er overflatebehandlet i senere år.

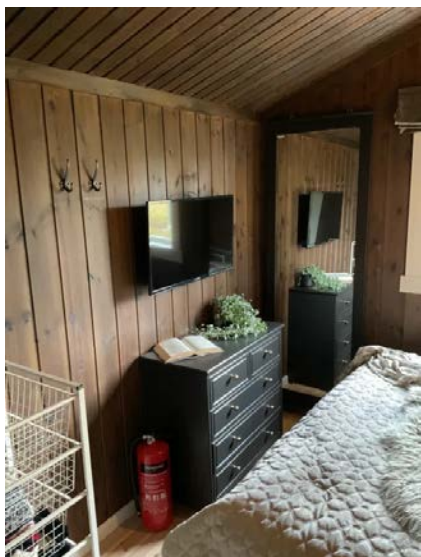
Innvendige overflater.

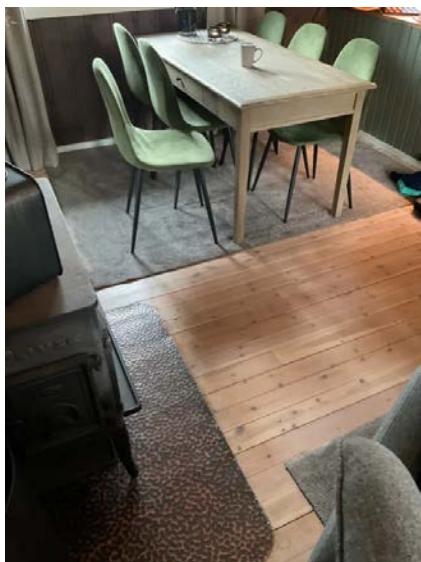
Innvendige overflater.

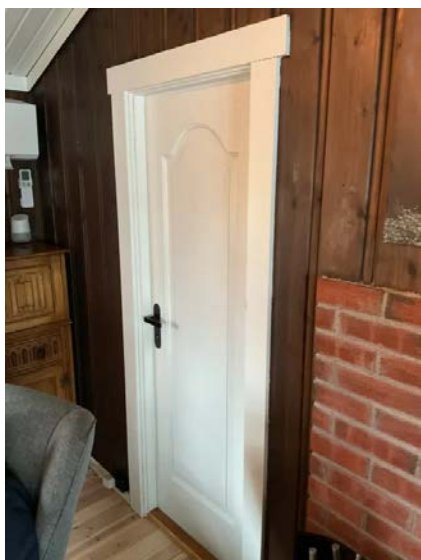
Innvendige dører.
