Ryskdalen hytteområde 119, 2423 ØSTBY

**Koselig familiehytte med stor, solrik terrasse utstyrt med praktisk utekjøkken og vedfyrte pizzaovn. Anneks. Elbillader.**

### Samlet vurdering

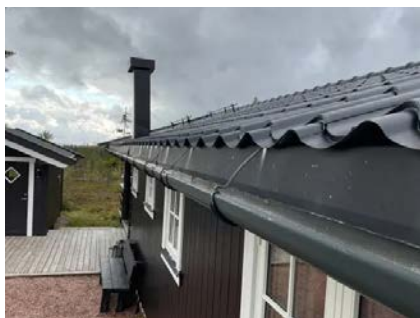
Svai i takflaten.

Inspeksjon og vurdering av takkonstruksjonen anbefales når forholdene gjør det mulig.

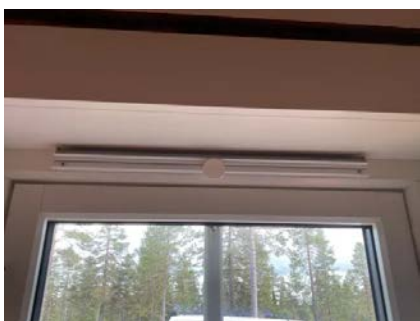
Ventil i vinduer.

Klaffventiler på yttervegg anbefales etablert.

Tilluftspalte ved dører anbefales etablert for optimal ventilering.
