Nøkkelinformasjon

Salgsobjekt: Enebolig  
Eierform: Eiet  
Byggeår: 1989  
BRA-i/BRA Total 219/240 kvm  
Tomtstr.: 276.4 m²  
Soverom: 7  
Antall rom: 9  
Gnr./bnr. Gnr. 123, bnr. 1192  
Oppdragsnr.: 1006250189

# Kryssveien 4B

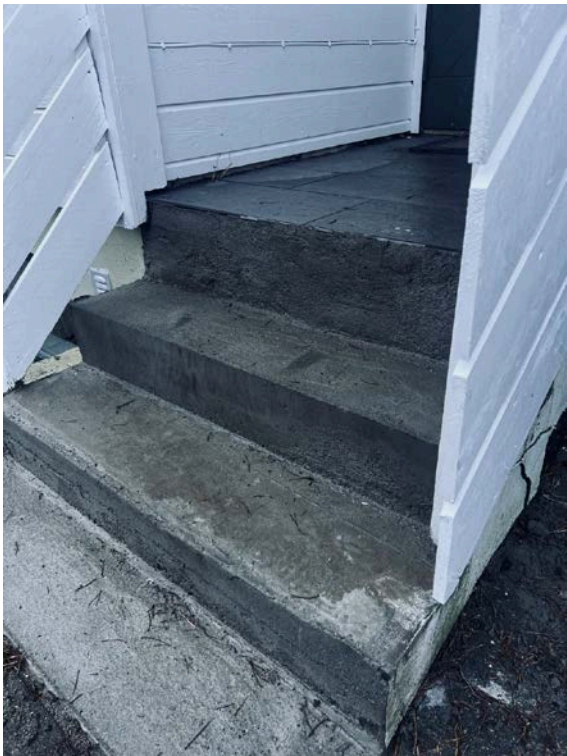
Utvedige trapper:  
Årsak / Konsekvens:  
Det er ulik høyde på opptrinn. Ett opptrinn er på 25 cm. Det er noe avskaling/skader på trapp.  
Konsekvens:  
Forholdet er sannsynlig fukt-relatert, og det er da fare for at skaden vil utvikle seg ytterligere.

Ulik høyde på opptrinn.

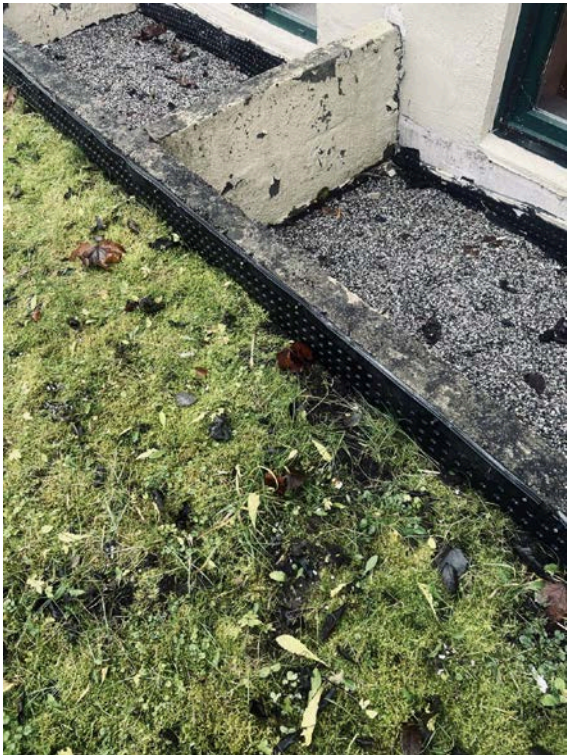
Drenering/grunnmursplast.

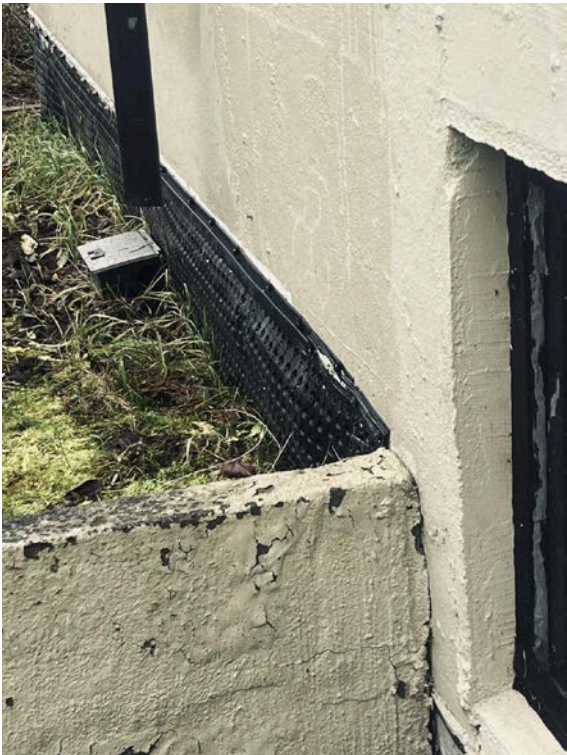
Drenering/grunnmursplast.

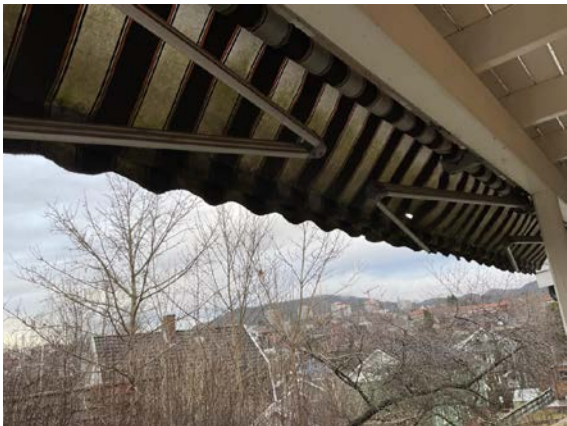
Defekt markise.

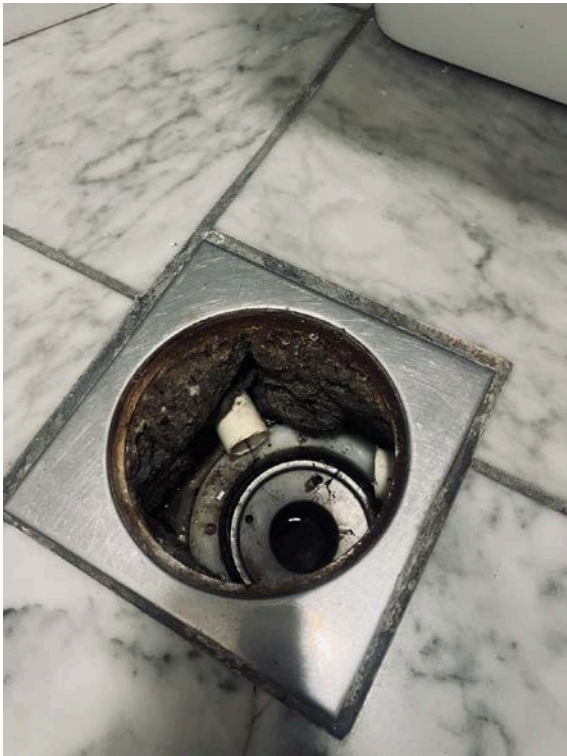
Sluk.

**Kommentar til estimert kostnad:**  
Det settes et kostnadsestimat på ca. 400.000,-  
Dett er hva et tidsmessig bad i dag normalt koster å oppgradere.  
Dette avhenger selvfølgelig av materialvalg og løsninger m.m.

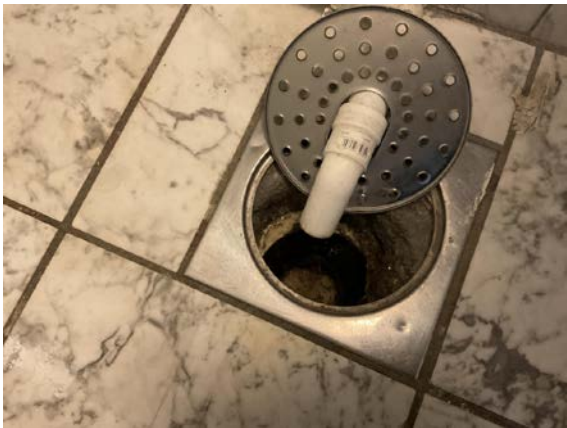
Sluk.

Det settes et kostnadsestimat på ca. 400.000,-  
Dett er hva et tidsmessig bad i dag normalt koster å oppgradere.  
Dette avhenger selvfølgelig av materialvalg og løsninger m.m.

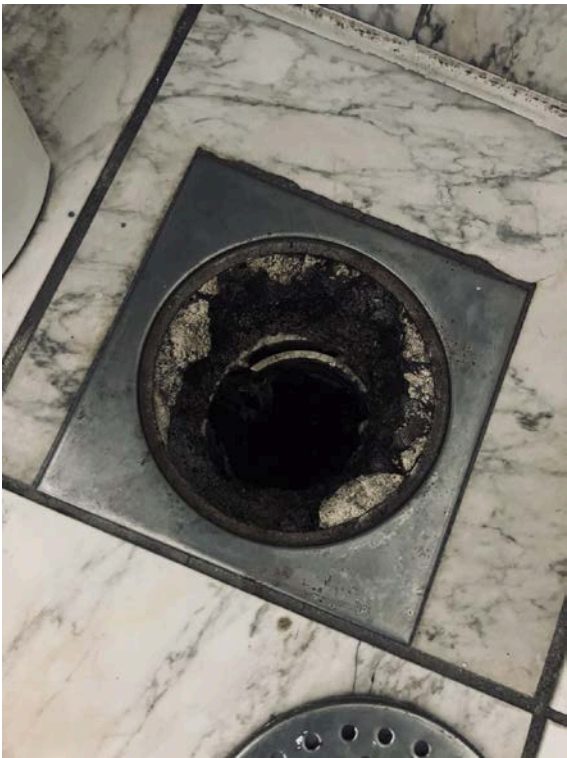
Sluk.

Det settes et kostnadsestimat på ca. 400.000,-  
Dett er hva et tidsmessig bad i dag normalt koster å oppgradere.  
Dette avhenger selvfølgelig av materialvalg og løsninger m.m.

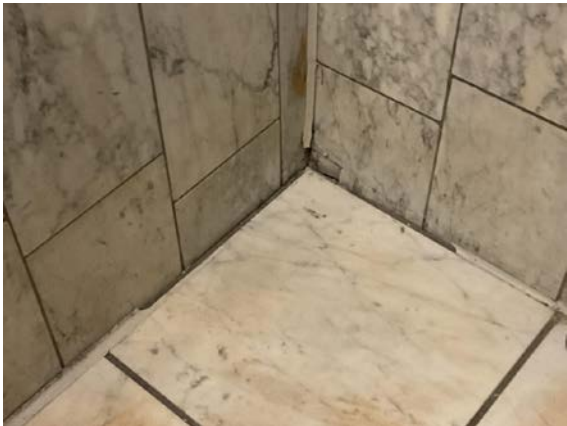
Bad / 3 kjeller.

Manglende silikonfuger

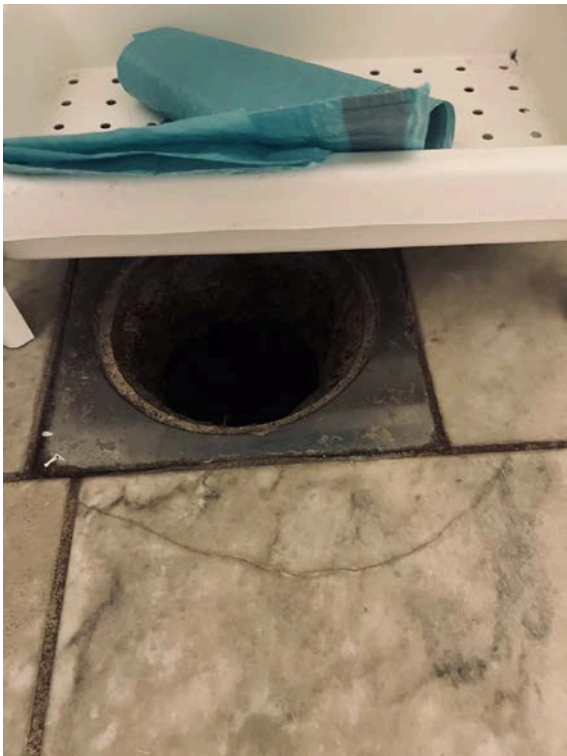
Sluk.

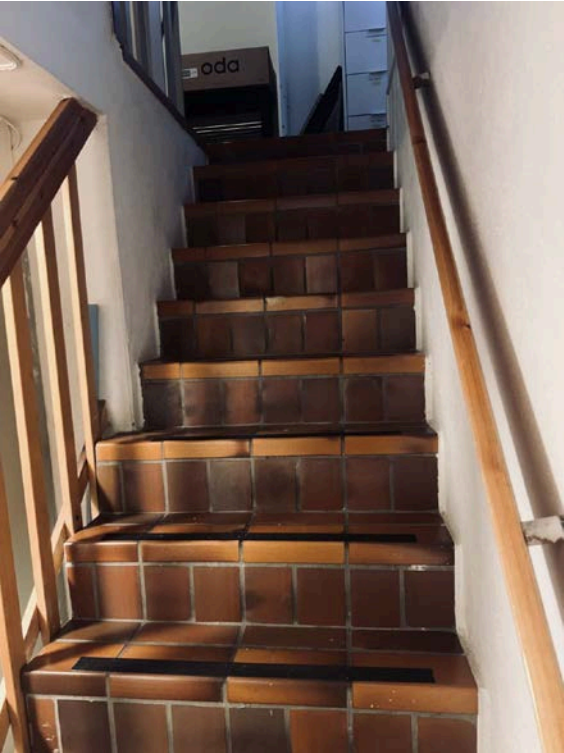
Manglende håndløper i øvre del av trapp. Løs håndløper.

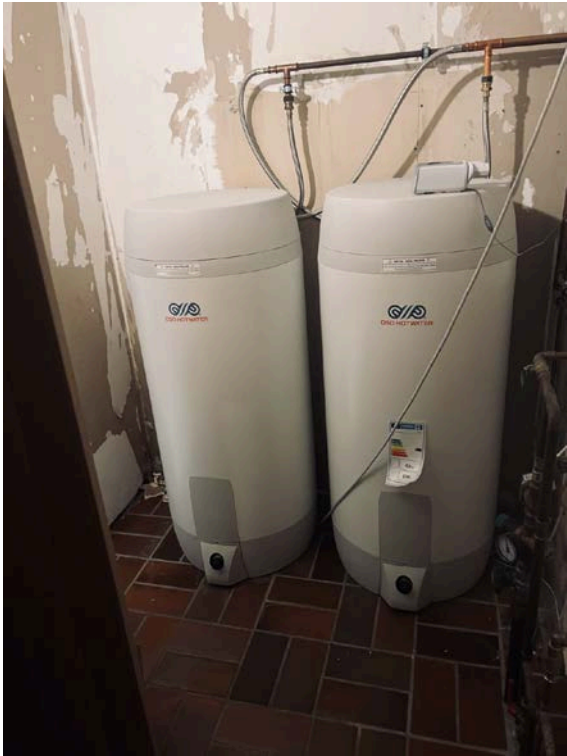
Varmtvannsbereder.

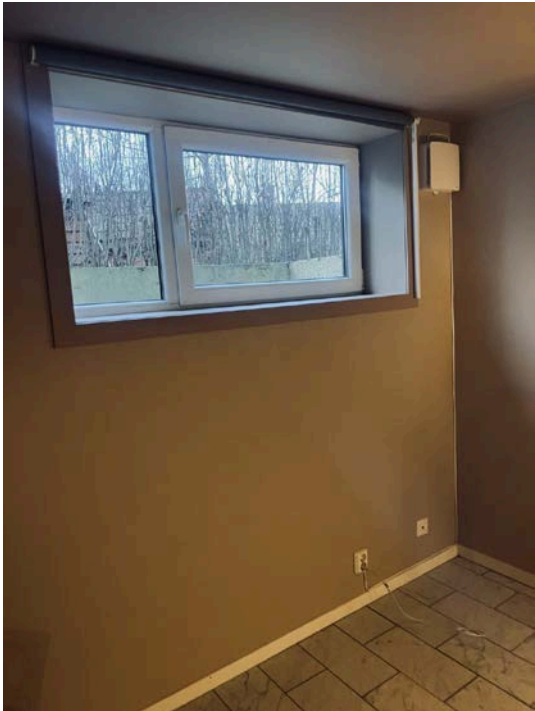
Vinduer er høyt plassert på vegg.

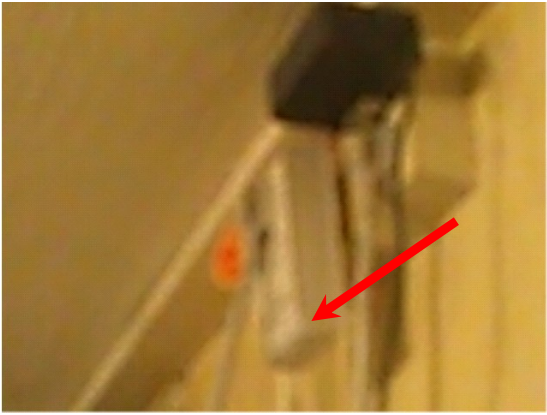
| Sted | Stikk for VVB |

Anbefaler å sette opp koblingsbokser for å direkte koble vvb til strøm. Schuko stikk tåler ikke belastningen av vvb over tid, som vil lede til overoppheting, varmgang og mulig brann.

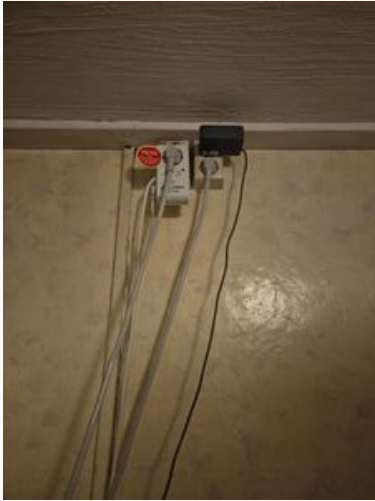
| Stikk for VVB | | | |

| VVB bør kobles direkte og ikke via stikk og plugg. | | | |

| Etablere fast tilkobling til begge berederne. Ikke krav ihht til gjeldende forskrift (feb 91) men bør monteres | | | |
