Storgata 134J, 3262 LARVIK

## **TORSTRAND- selveier loftsleilighet med 2 soverom- nær sjø og strand**

# Tilstandsrapport

Befaringsdato: 27.11.2025

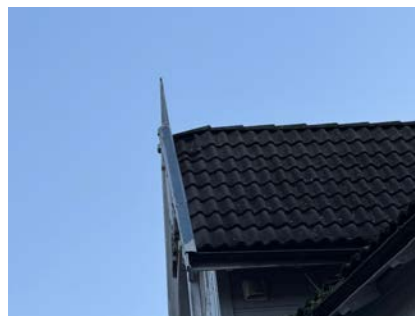
løs takstein

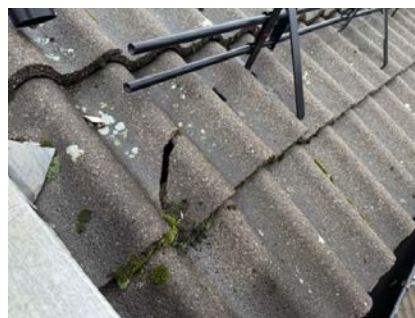
ødelagt takstein

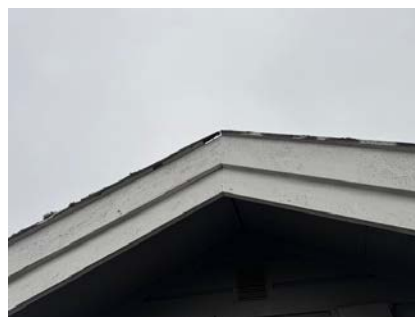
Råteskader på noen israfter/vindskier og utvendig pynt

råte israft/vindskie

Utbedre råteskader

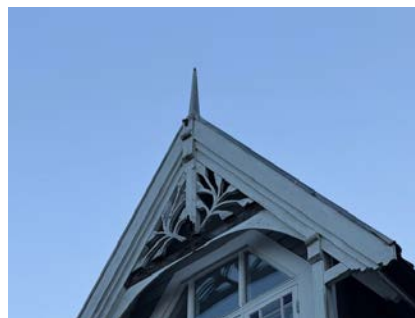
råte utvendig pynt

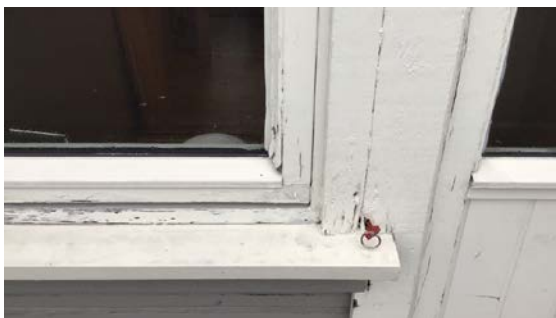
råte lister

Skifte lister med råte

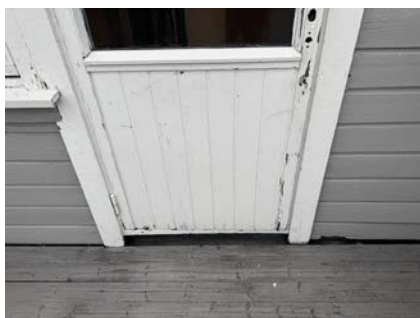
slitasje

Montere ny balkongdør på sikt

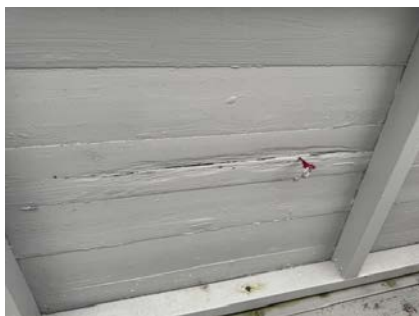
råte i rekkverk

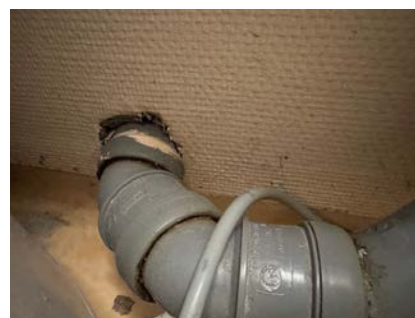
rør vegg

Tette rundt røropplegg vegg

Det bør påregnes oppussing på sikt.
