# Tilstandsrapport

Fritidsbolig

Utsiaveien 51, 3781 JOMFRULAND

Befaringsdato: 07.08.2025

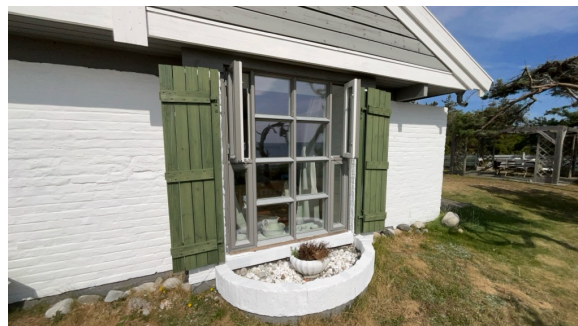
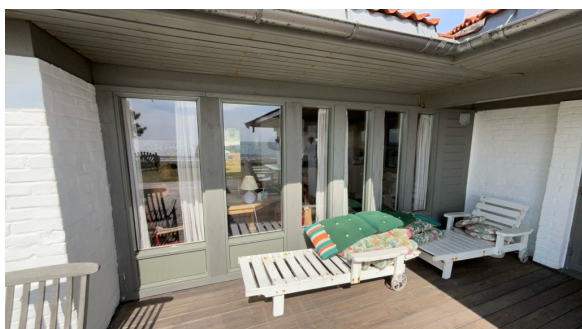
Eksempel på vindu i yttervegg.

Eksempel på vindu i yttervegg. Disse er fra 2021.

Stikk kontroll på vinduer er utført.

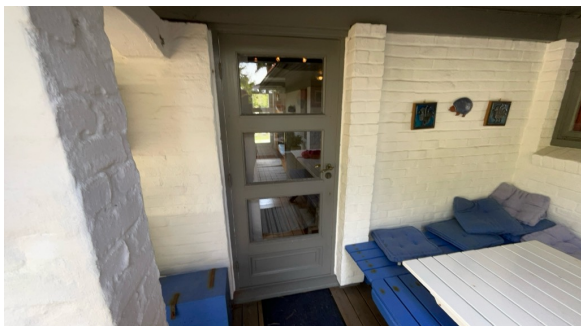
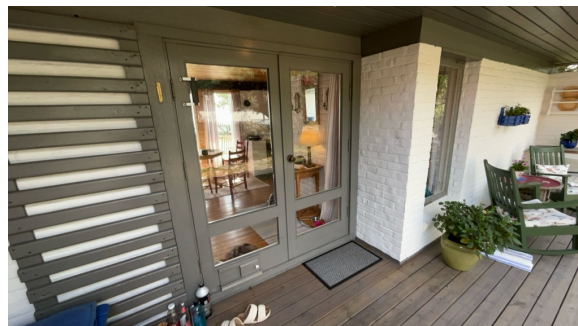
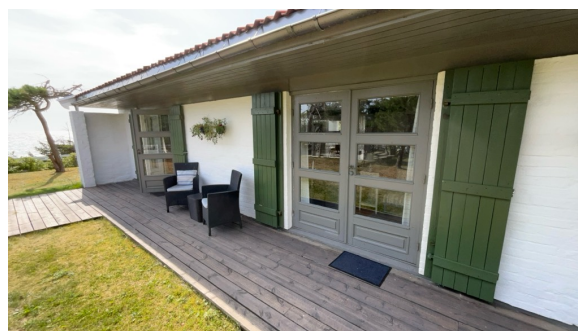
Hovedinngangsdør.

Terrassedører inn til soverom.

Terrassedør inn til stue.

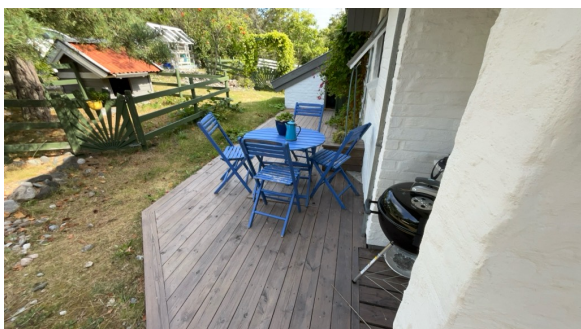
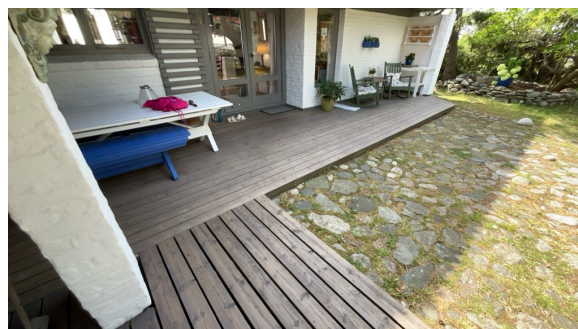
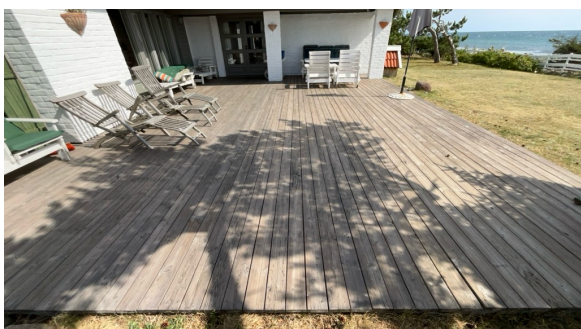
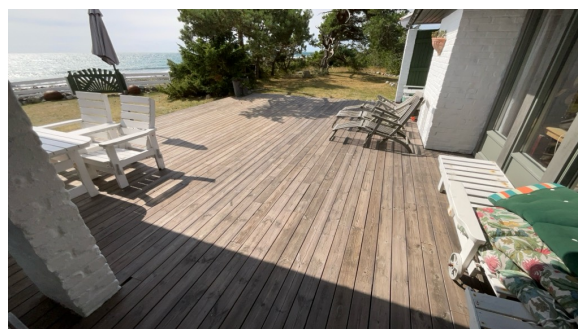
Terrasser i tre. Det er lett alders og bruksslitasje.

Del av terrasse.

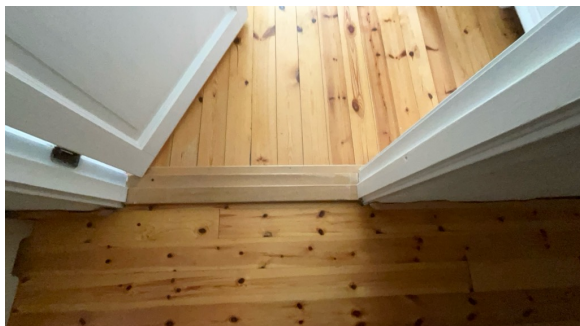
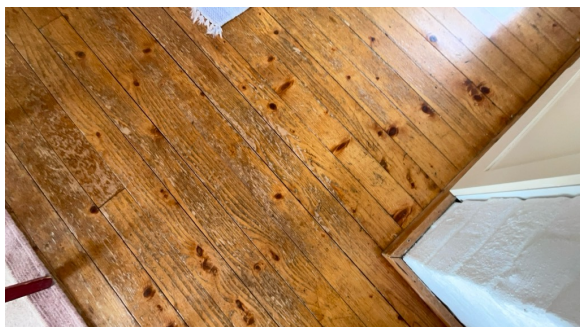
Del av gulv. Del av vegg - tak.

Del av vegg - tak.

Del av gulv.

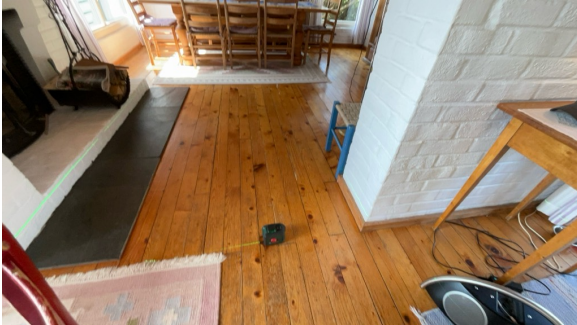
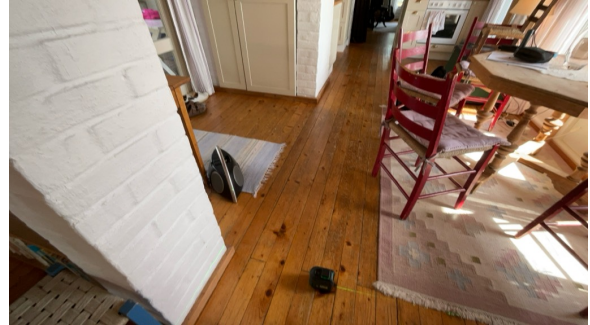
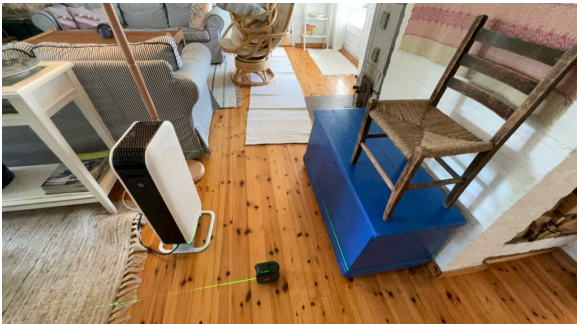
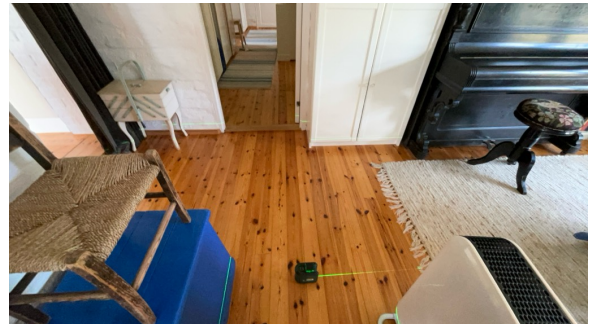
Målt etasjeskille mot mark.

Hold etasjeskille under oppsyn, ved forandringer må det vurderes tiltak.

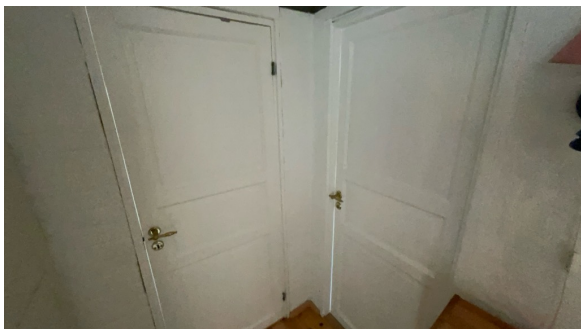
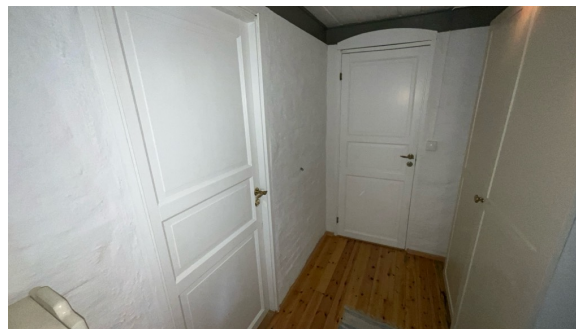
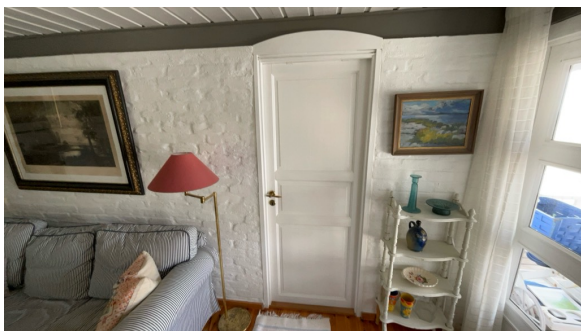
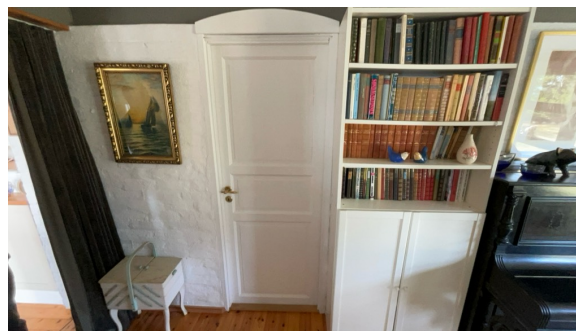
Eksempel på innerdør.

Noen av dørene kan justeres, ut over dette er dette er det ingen umiddelbare tiltak som er påkrevet.

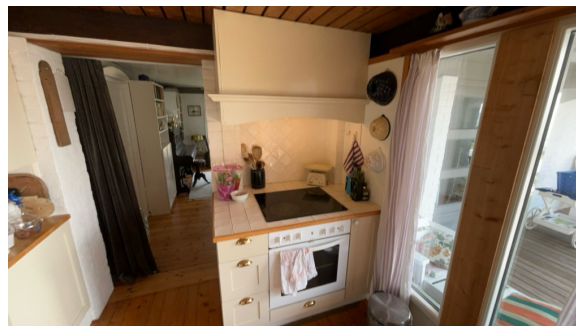
Del av kjøkken.

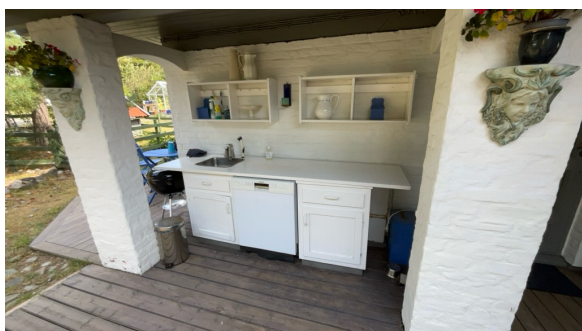
Kjøkken ute under tak.

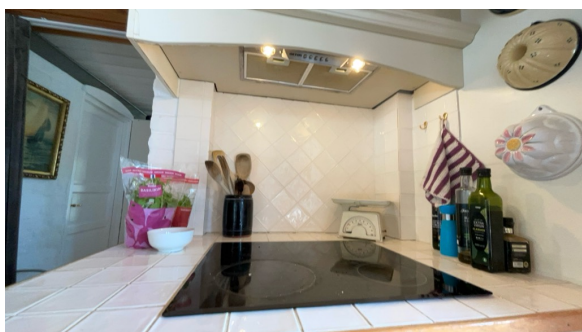
Montert vifte/avtrekk over steketopp.

Montert avtrekk over steketopp.

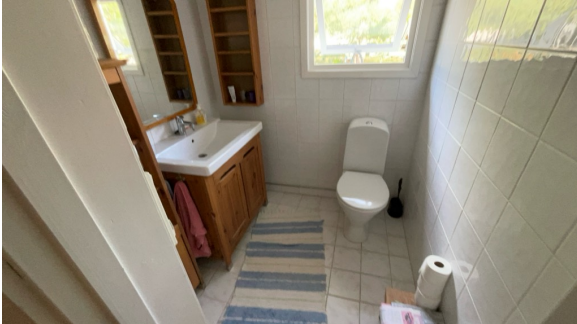
- Toalettrom har kun naturlig avtrekk fra rommet, NS 3600 krever mekanisk avtrekk for å kunne gi TG 0/1.
- Det er avvik:

Del av toalettrom.

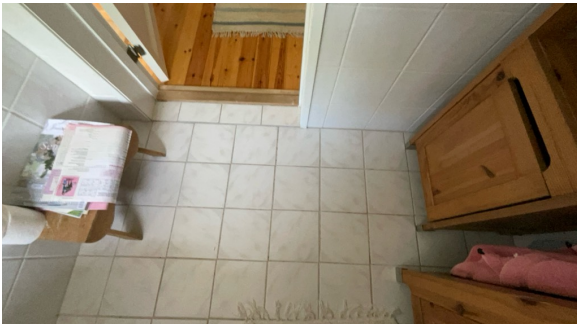
Del av gulv.

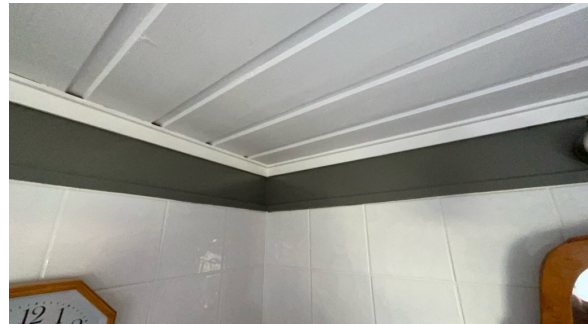
Del av vegg - tak.

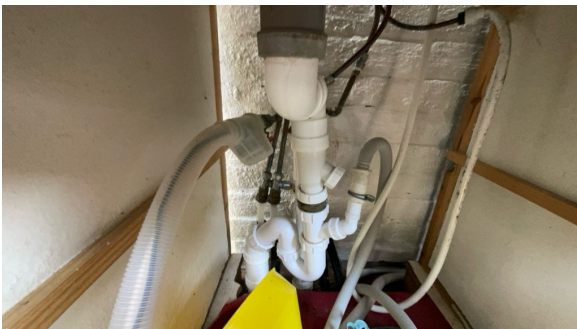
- Det er ikke behov for utbedringstiltak siden anlegget fungerer i dag, men ut ifra alder kan skader plutselig oppstå på eldre anlegg.

Del av rør til vann.

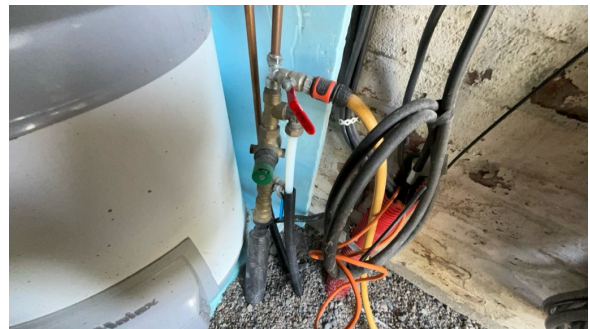
Stoppekran til vann.

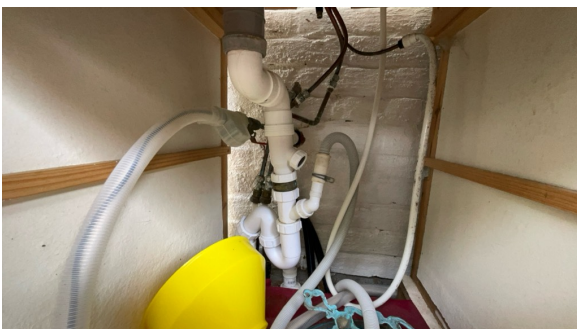
Det er avløpsrør av plast.

Del av rør til avløp.

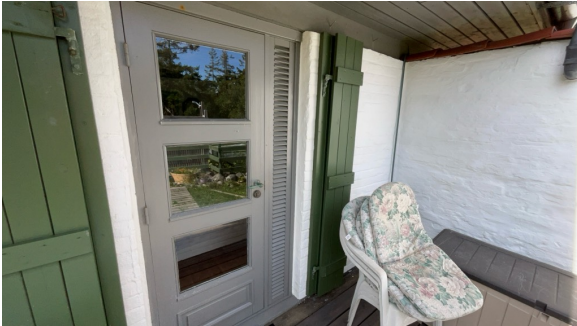
- Det er påvist mangelfull ventilasjon på ett eller flere rom i boligen.

Eksempel på montert ventil i dør felt.

- Det bør etableres veggventiler/vindusventiler i alle oppholdsrom som ikke har det.

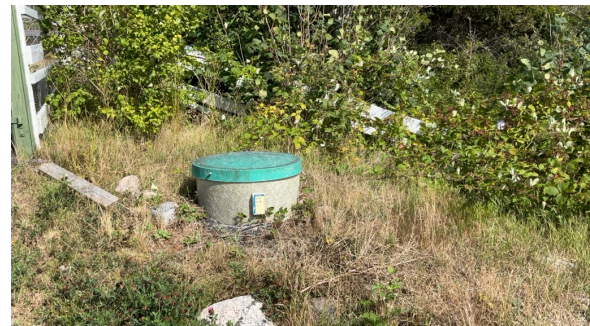
Septiktank som er tett og krever tømning etter forbruk.

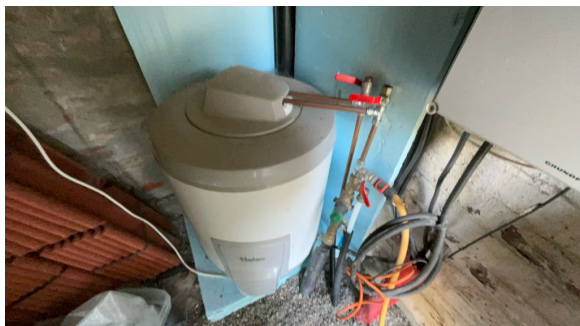
Varmtvannstanken er på ca. 120 liter.

Varmtvannstank.

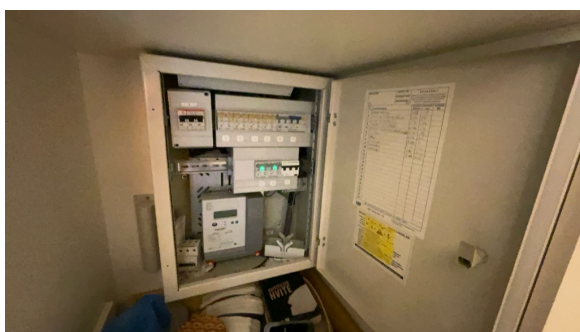
Sikringsskap.

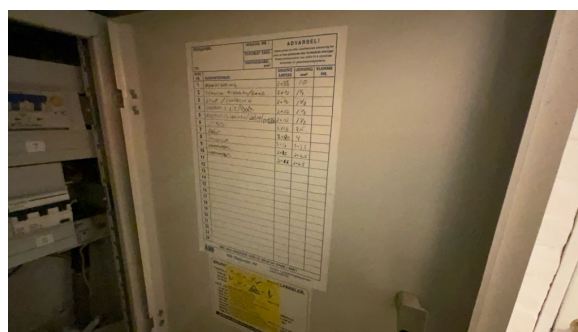
Kursfortegnelse.

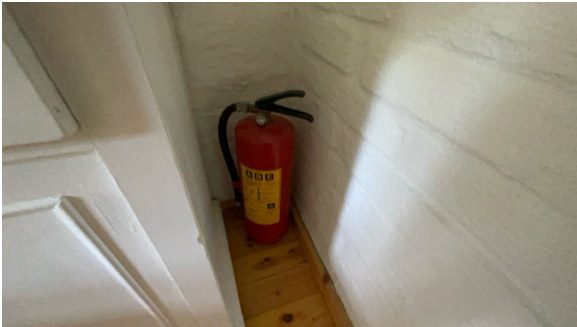
Brannslukningsapparat.

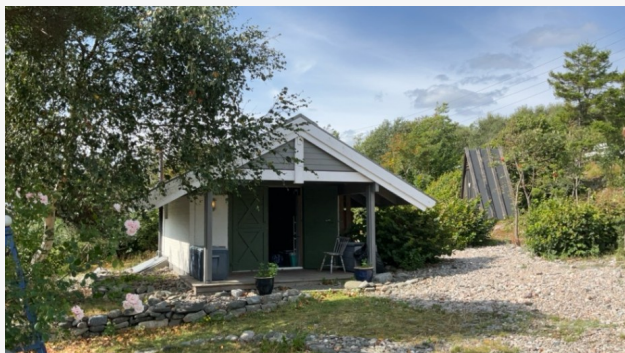
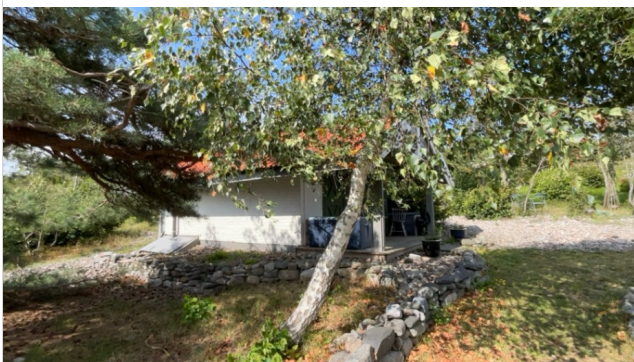
Det er noe etterslep på vedlikehold.
